Инженерные изыскания, направленные на организацию всесезонной трассы в районе российской станции Прогресс, Восточная Антарктида, в сезон 63-й РАЭ (2017/18 г.)

Engineering survey aimed at organization a year-round route at the area of the Progress station, East Antarctica, during the season of the 63rd RAE (2017/2018)

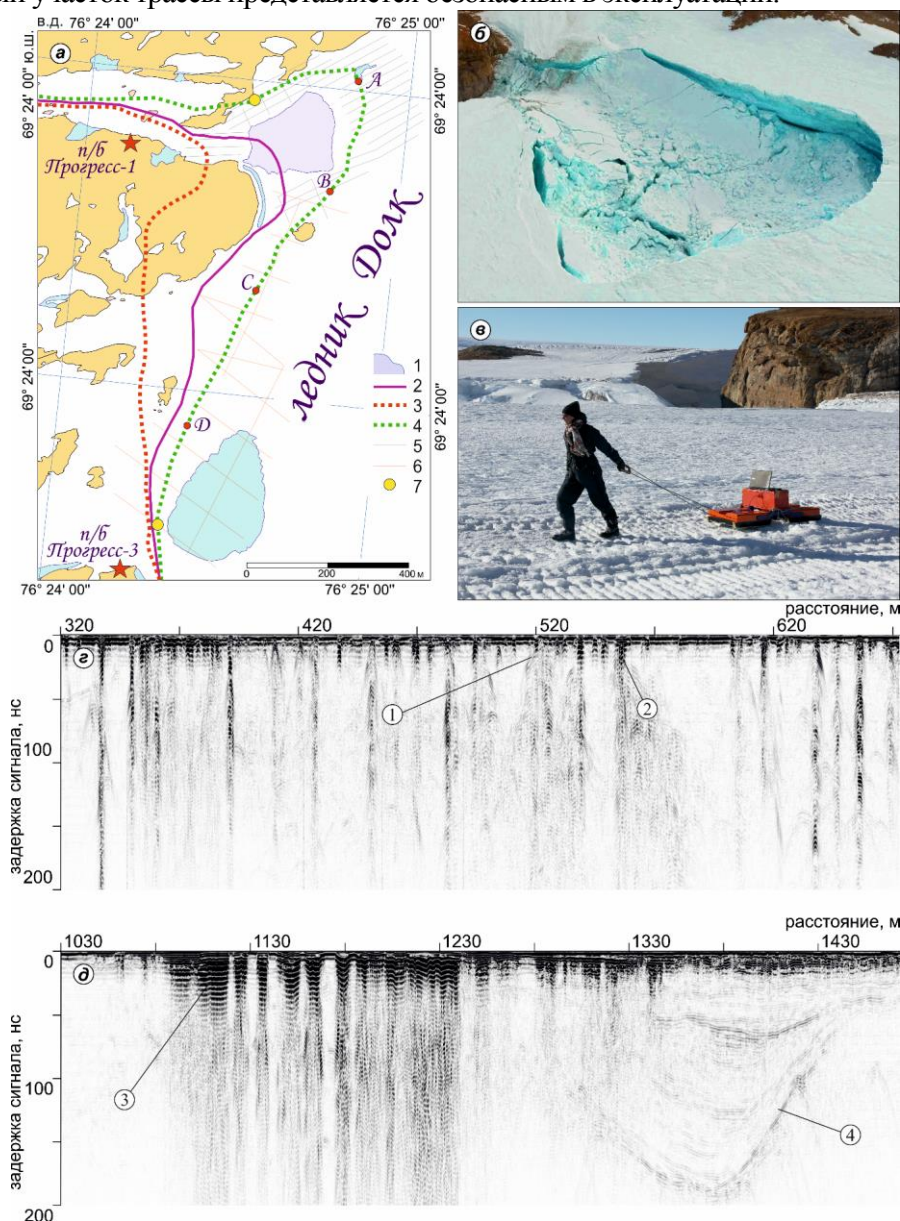
Несмотря на то, что район работ визуально воспринимается непроходимым ввиду наличия обширной системы трещин, дистанционные исследования доказали её безопасность. На рис. 1г представлен фрагмент временного георадарного разреза АВ, полученного по одному из наиболее ответственных участков трассы. В его правой части имеются многочисленные дифрагированные волны I, сформированные вертикальными стенками трещин. Следует отметить, что классификация трещин по степени опасности для транспортной техники и людей на настоящий момент находится на стадии разработки. Однако согласно многолетнему опыту нарушения целостности в теле ледника шириной до полуметра, при соблюдении мер техники безопасности, не представляют значительной угрозы. Визуальная оценка и результаты георадарных исследований показали, что трещины значимого размера на трассе отсутствуют и в большинстве своём заполнены талой водой

либо льдом 2. Кроме того, согласно полученным данным (рис. 1г), в теле ледника не выявлены какие-либо пустоты, способные стать причиной возникновения провалов, подобных образовавшемуся в конце января 2017 года. Таким образом, на основании полученных данных, исследованный участок трассы представляется безопасным в эксплуатации.

Рис. 1 Инженерные изыскания в западной части ледника Долк. а - схема района работ: 1 - провал, 2 - старая трасса, 3 - трасса через каменистые склоны, 4 - новая трасса, 5 - схема профилей на участке вокруг провала, 6 - схема профилей на участке между п/б Прогресс-1 и Прогресс-3, 7 - точка начала и конца георадиолокационного временного разреза; б - вид провала в момент образования; в - выполнение георадиолокационной съемки; г - разрез АВ на пути следования трассы: 1 - дифрагированная волна, 2 - интенсивное отражение от воды в трещинах; д - разрез CD на пути следования трассы: 3 - интенсивные реверберации в местах скоплений талой воды, 4 - слои в теле ледника.

Фрагмент разреза CD по трассе, расположенный в районе между полевыми базами Прогресс-1 и Прогресс-3, представлен на рис. 1д. На временном разрезе имеются контрастные отражения, сопровождающиеся реверберацией 3, что свидетельствует о скоплении в этом районе талой воды под снежным покровом. В то же время, предпосылок наличия крупного подледникового водоёма обнаружено не было, что также подтверждает безопасность этого участка трассы. Помимо этого, на временном георадиолокационном разрезе наблюдаются интенсивные отражения 4, сформированные от слоёв в теле ледника. Их

конфигурация свидетельствует о том, что в этом районе, возможно, повышена удельная аккумуляция снежного покрова.

Новая дорога была одобрена руководством станции 19 января 2018 года, а 23 января была произведена её обеховка и укатка, после чего дорога приобрела жёсткое покрытие, а видимые трещины были забучены снегом. Таким образом, 24 января 2018 года началась эксплуатация новой трассы, соединяющей станции Прогресс и Зонгшан с аэродромом и пунктом формирования санно-гусеничных походов во внутренние районы Антарктиды.
