Применение лазерного 3D-сканирования для мониторинга скульптурных памятников

Исследуются возможности применения технологии лазерного 3D-сканирования для мониторинга состояния сохранности памятников истории и культуры, экспонируемых на открытом воздухе. Проведены экспериментальные исследования по отработке технологии мониторинга скульптурных памятников из камня. Объектом исследования служила мраморная скульптура плакальщицы на памятнике А. Я. Охотникову в некрополе XVIII в. Александро-Невской лавры в Санкт-Петербурге. Для сканирования был использован сканер Konica Minolta Vi-9i, обеспечивающий точность измерений рельефа исследуемой поверхности на уровне 50...100 мкм. Полученный набор сканов обрабатывали при помощи специализированной компьютерной программы RapidForm XOR3. Сканирование скульптуры проводилось дважды: до и после завершения плановых работ по ее реставрации, что позволило смоделировать изменение микрорельефа ее поверхности. Проведенные исследования показали, что лазерное 3D-сканирование может быть рекомендовано для практической музейной работы как высокоточный и информативный метод мониторинга скульптурных памятников. Одним из самых точных критериев изменения состояния с

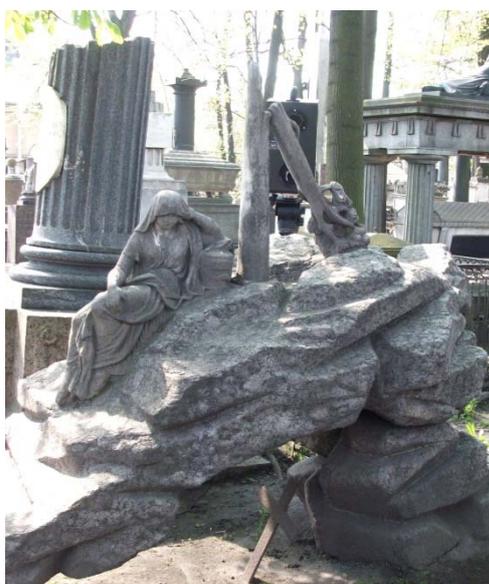
Рис. 1

Экспериментальные исследования. Начало исследований авторов статьи по отработке методики применения лазерного 3D-сканирования для мониторинга экстерьерных скульптурных памятников относится к середине 2010 г., когда было проведено сканирование фигуры мраморной скульптуры плакальщицы на памятнике А. Я. Охотникову в некрополе XVIII в. Александро-Невской лавры в Санкт-Петербурге (рис. 1).

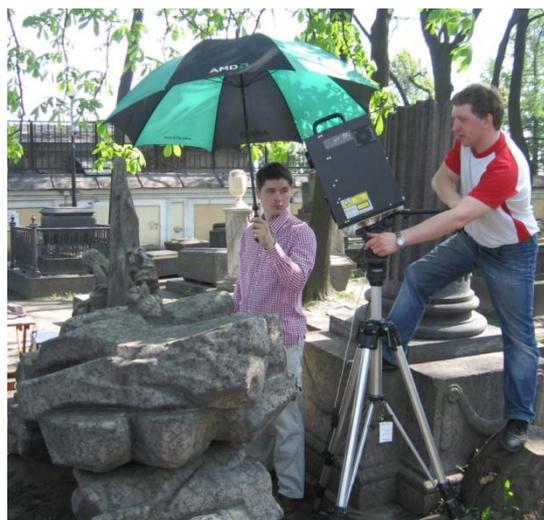
Рис. 2

В работе был использован сканер Konica Minolta Vi-9i («Konica Minolta», Япония), обеспечивающий точность измерений рельефа исследуемой поверхности на уровне 50...100 мкм. Сканирование выполняли в «полевых условиях» – непосредственно в некрополе XVIII в. Съемка осуществлялась с расстояния около 1 м от поверхности памятника (рис. 2).

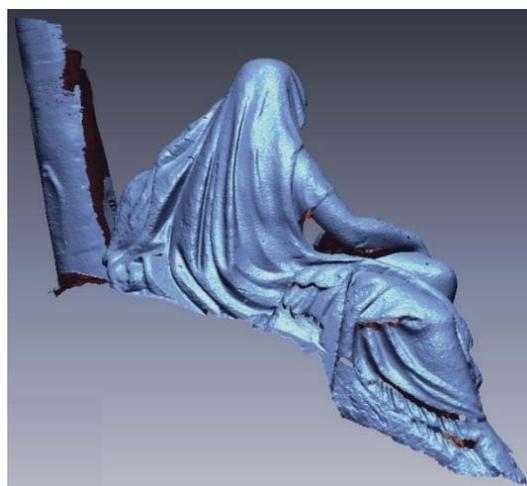
Рис. 3

Полученный набор сканов затем обрабатывали в лаборатории при помощи специализированной компьютерной программы RapidForm XOR3 (разработчик «Inus Technology», Южная Корея). В результате была создана высокоточная компьютерная 3D-модель данной скульптуры (рис. 3).

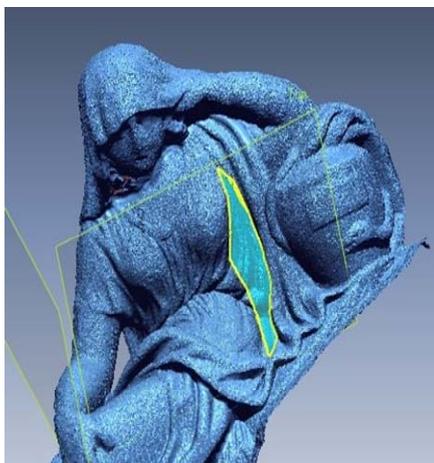
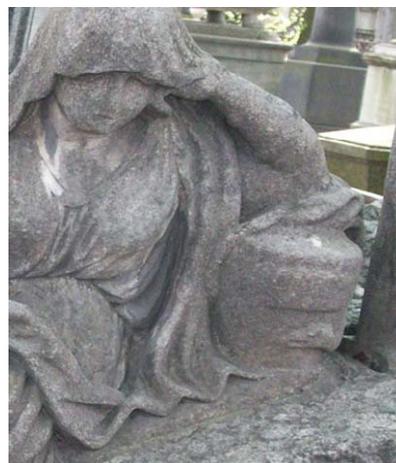
Рис. 4

Результаты исследования и их обсуждение. В 3D-модели, полученной при сканировании скульптуры плакальщицы на памятнике А. Я. Охотникову до реставрации, были околочены различные формы ее разрушения (рис. 4 и 5). В частности, на рис. 4, *а* показана область черной гипсовой корки в складках драпировки плакальщицы на левом боку и та же самая область в ее изображении на фотографии (рис. 4, *б*). Аналогичные данные представлены на рис. 5: *а* – изображение трещины на поверхности мрамора в 3D-модели; *б* – та же самая трещина в ее фотографическом изображении.

С помощью математического обсчета 3D-модели в той же программе RapidForm XOR3 была проведена оценка площади поверхности скульптуры, соответствующей этим разрушениям. Как следует из данных, представленных в табл. 1, количественная оценка развития отдельных видов разрушений мраморной скульптуры с помощью

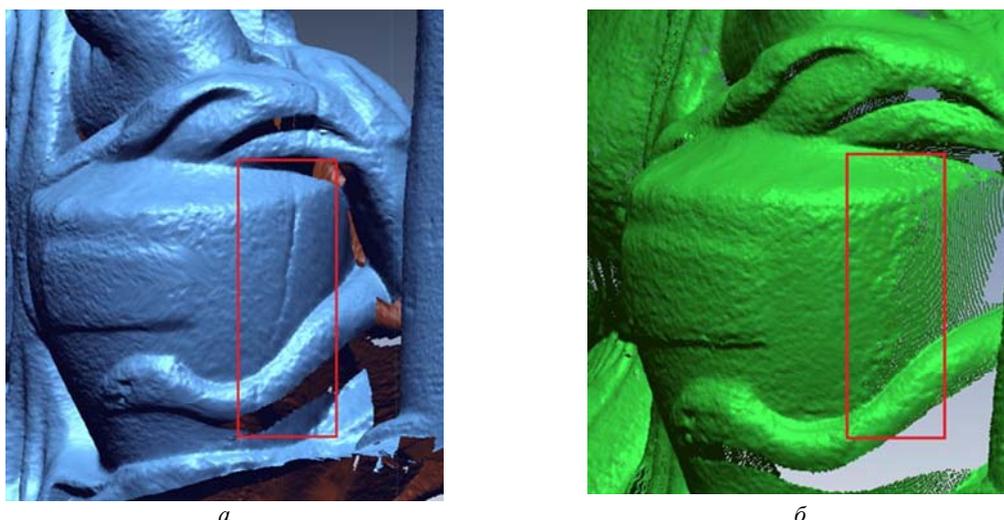
Рис. 6

Сравнение 3D-моделей скульптуры, полученных до и после реставрации, выявили существенное изменение состояния ее поверхности (табл. 2 и рис. 6). Так, на рис. 6, *а* область, выделенная прямоугольником, показывает глубокую трещину в модели 2010 г.; на рис. 6, *б* – ее отсутствие в модели 2012 г.

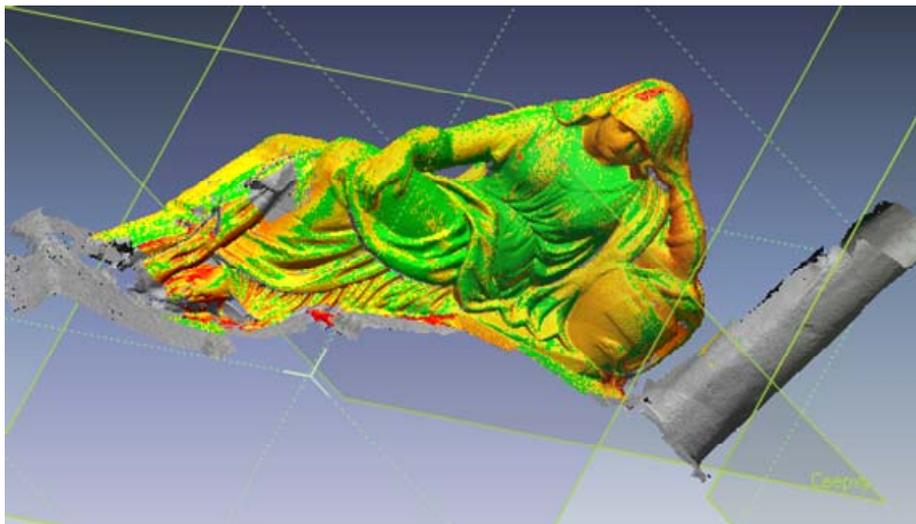
Рис. 7

В качестве примера на рис. 7 показан результат наложения 3D-моделей плакальщицы, собранный одним и тем же оператором в двух раз-

личных программах – Polygon Editing Tool и RapidForm XOR3.

Оказалось, что максимальное значение среднеарифметического отклонения поверхности фигуры плакальщицы на памятнике А. Я. Охотникову (при использовании различных программ и методов сборки) на отдельных участках для различных 3D-моделей составило 4.9 мм, а значение среднеквадратичного отклонения варьировалось в пределах 0.2...1 мм. При этом отличие площадей скульптуры (по всей поверхности) составляло не более 0.003 м². Следует заметить, что наибольшее различие поверхностей скульптуры наблюдалось при использовании автоматической сборки 3D-моделей, а при работе в «ручном» режиме разброс значения среднеарифметического отклонения поверхностей не превышал 1 мм.
