ПАМЯТНИКИ ФОРТИФИКАЦИИ: история, реставрация, использование

Материалы VI международной научно-практической конференции

ИТОГИ АРХЕОЛОГИЧЕСКИХ ИССЛЕДОВАНИЙ НОВОДВИНСКОЙ КРЕПОСТИ

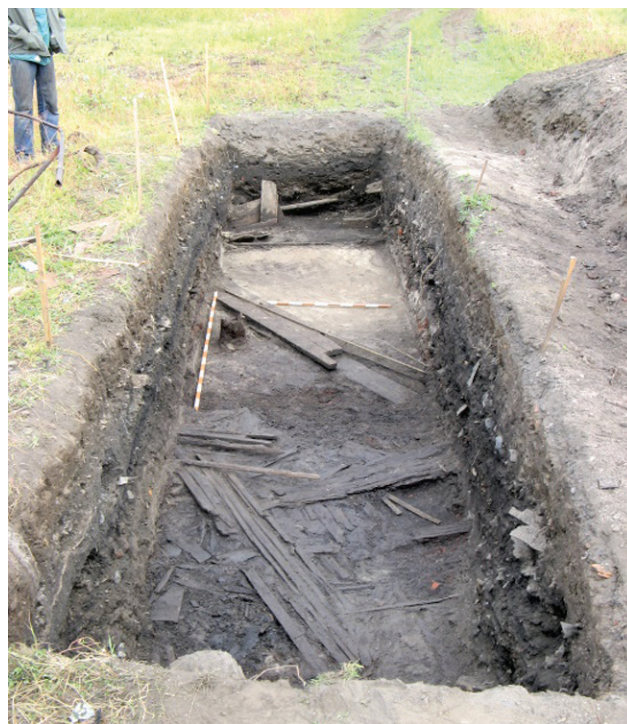
Рис. 1. Новодвинская крепость. Шурф на месте расположения церкви Петра и Павла. Вид на северо-запад. Зачистка слоя XIX века

Предварительный анализ письменных и изобразительных источников дал первым исследователям понимание об особенностях крепости как памятника археологии. Во-первых, он имеет четкие временные границы появления и бытования (1701–1863 гг., ранее эта территория заселена не была). Во-вторых, наличие представительного корпуса чертежей XVIII–XIX вв. дает возможность точной разбивки раскопов для поиска архитектурных сооружений и интерпретации найденных остатков. В-третьих, известны причины, характер и длительность процессов археологизации памятника (это период с 1863 по 1930 г. до начала работы завода «Конвейер»). В-четвертых, различные объекты сильно повреждены в результате хозяйственной деятельности советского времени (траншеи, перекопы, столбовые ямы, колодцы и т. п.). Однако, в тех местах где культурный слой не выбирался, он надежно запечатан слоем балласта. В таких условиях начала работу первая археологическая экспедиция в истории изучения памятника. Археологические исследования и сопутствующие работы проводились на крепости в 2008–2009, 2011–2013, 2017–2019, 2021 гг. (рис. 1).

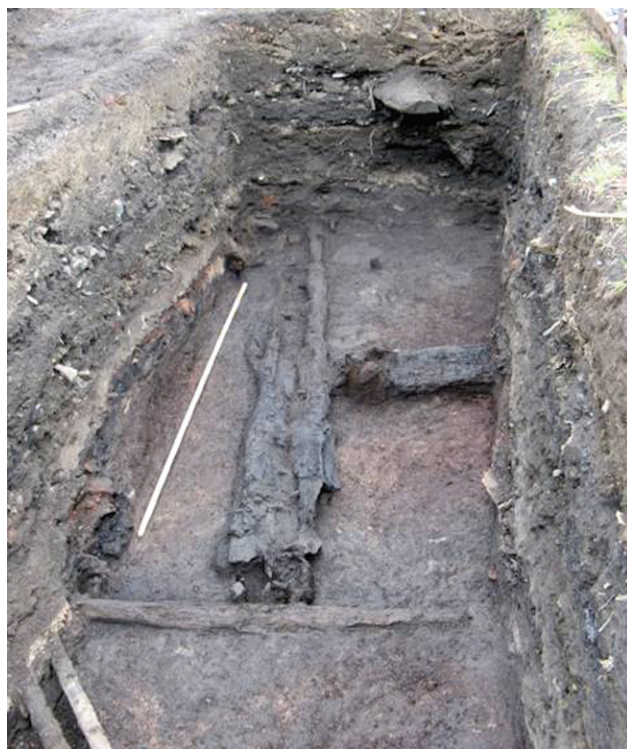
Рис. 2. Остатки нижних венцов церкви Петра и Павла 1702 г. Раскопки 2009 г. (фото А. Е. Беличенко)

Наибольшая толщина техногенных отложений XX в. была зафиксирована на месте траншей в центральной части крепостного двора. Помимо метрового слоя шлака культурные слои были перекрыты бревенчатым и дощатым настилами. Под ними были обнаружены остатки сгоревших деревянных конструкций, поврежденные более поздними перекопами, большое количество деформированной слюды, стекла и небольших плоских медных и железных кованых гвоздей (остатки окон) (рис. 2). Наиболее интересным артефактом является створчатая медная иконка-складень, найденная под углом из обгорелых бревен, а также фрагменты предметов из цветных металлов, идентифицированных как детали украшений, застежек от книг, а также серебряная монета (чешуйка)². Также на территории рavelина был заложен небольшой шурф на месте предполагаемого места расположения стенки рва. Однако проведенные работы

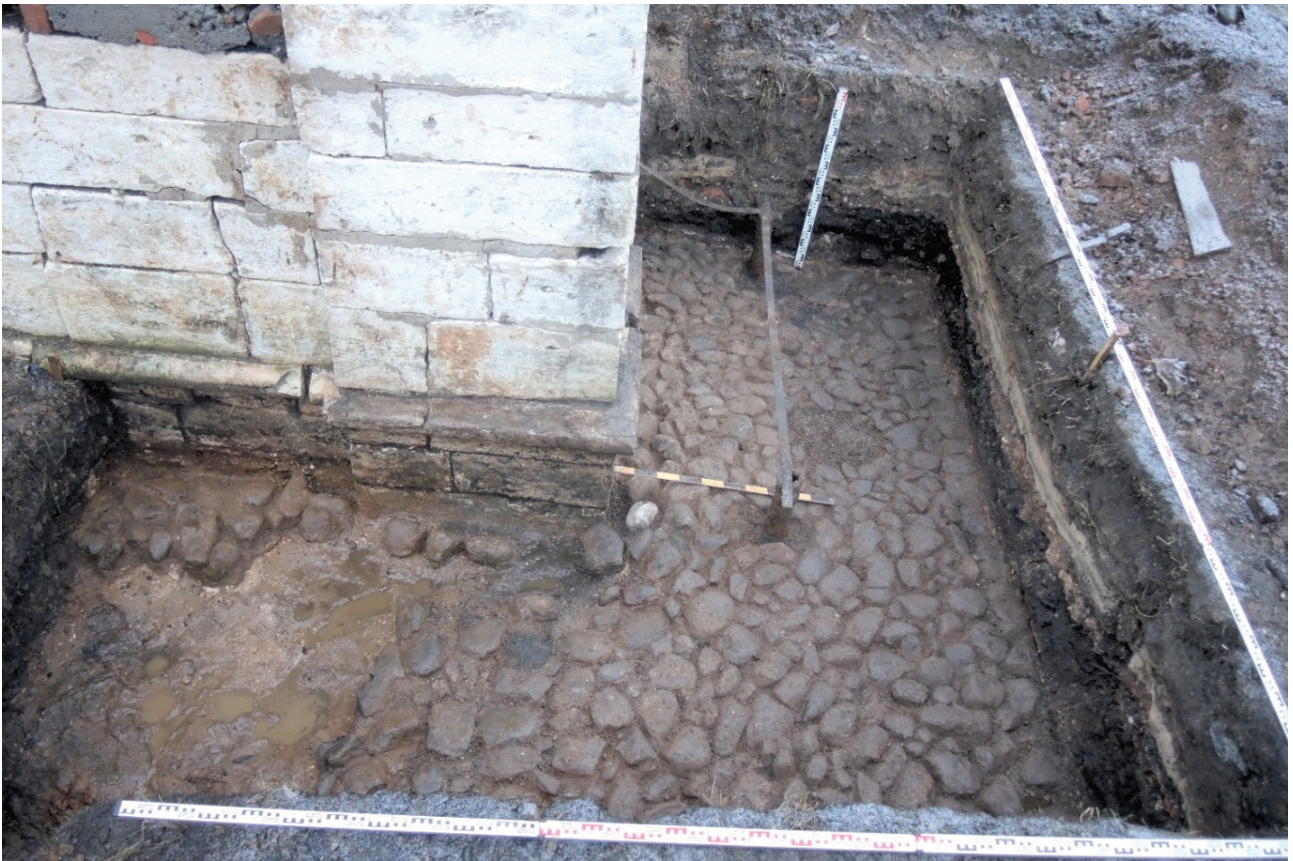
Рис. 3. Булыжная отмостка XIX в. вокруг фундамента порохового погреба Флажного бастиона, раскопки 2013 г. (фото В. А. Шестакова)

В 2013 г., в связи с началом реставрационных работ на территории Новодвинской крепости, Архангельский краеведческий музей выступил заказчиком дополнительных археологических исследований. От лица «ИнжГеоСтрой» экспедицию возглавил В. А. Шестаков. Исследования проходили около порохового погреба Флажного бастиона и на территории рavelина. Закладка первого шурфа около северо-восточного угла порохового погреба (12 м²) была произведена с целью прослеживания сохранности фундамента и стратиграфии культурных слоев вокруг здания. Здесь, как и на остальной части крепости был зафиксирован достаточно мощный слой техногенных отложений кузнечного производства, располагавшегося в пороховом погребе в советское время (до 0,6 м). В толще культурного слоя XVIII—XIX вв. были зафиксированы остатки булыжной отмостки, которая шла вдоль всего фундамента (рис. 3). Вымостка, датиро-

ванная концом XVIII—XIX вв. имела ширину от 1 м и исполняла водоотводные функции. Под уровнем вымостки культурный слой имел толщину еще 0,4—0,7 м. На уровне 1 м ниже условного «0» проходил водоносный горизонт, из-за которого раскопки были остановлены. Основными находками на этом участке являлись различные фрагменты металлических изделий, относящихся по мнению исследователя, к конструкции здания, и небольшое количество керамики XIX в.¹

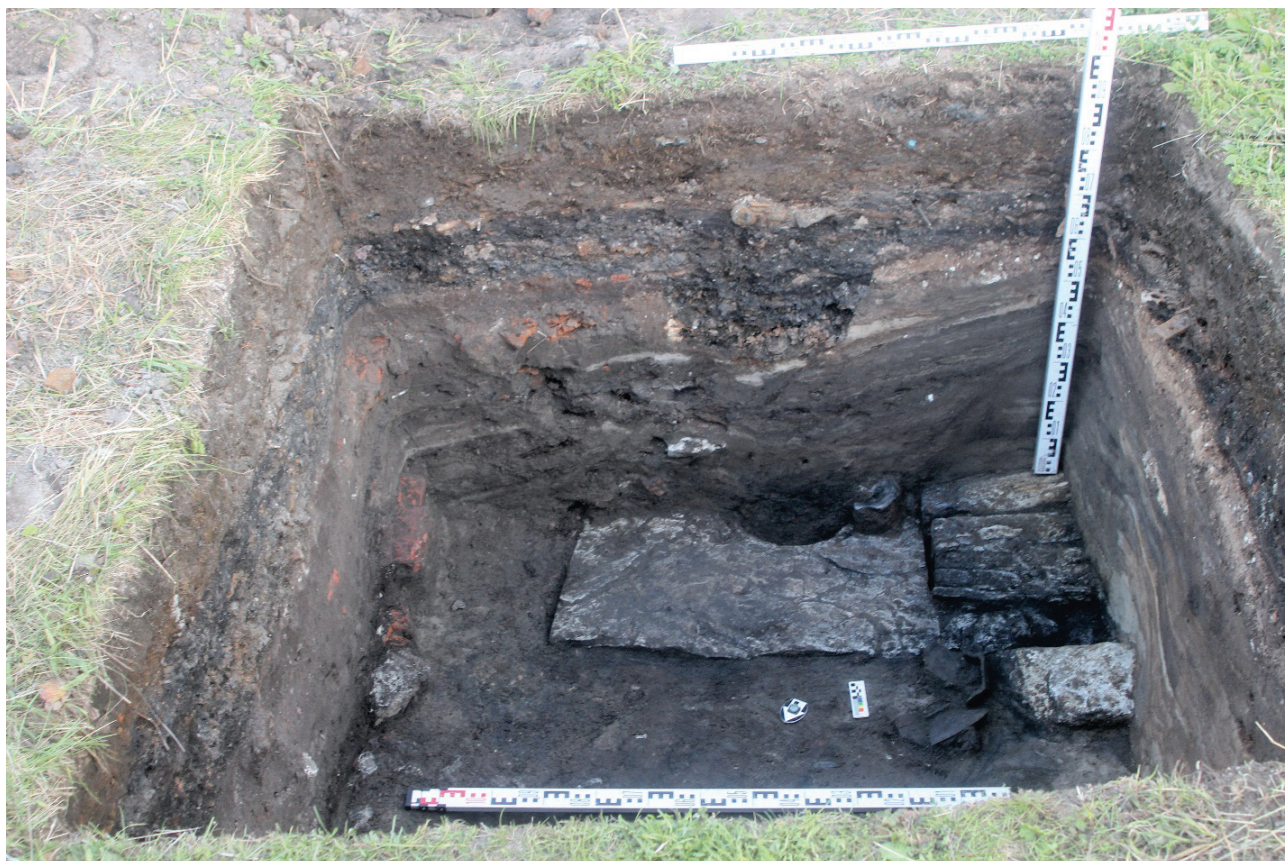
Рис. 5. Сточный колодец трубы сутеренга северного участка западной куртины, раскопки 2021 г. (фото К. В. Шмелева)

Летом 2021 года в рамках работ по уточнению границ и структуры культурного слоя памятника экспедицией под руководством С. Г. Попова была проведена археологическая разведка на объекте, целью которой являлось обследование состояния сточной системы внутри крепости. У входа в сутеренг северной части западной куртины была осуществлена прирезка к шурфу 2017 г., также был заложен шурф напротив засыпанного входа в сутеренг южной части западной куртины. Оба шурфа имели размер 2×2 м. В обоих шурфах были зафиксированы следующие конструкции: на участке, где оканчивалась кладка свода трубы (место сточного колодца) в стык к окончанию арки свода на одном с ней уровне уложена известняковая плита размером 0,7×0,7 м, толщиной 0,2 м с круглым отверстием 0,25 м, по окружности которого дополнительно вытесано углубление, глубиной 3—4 см. Предположительно это было сделано для установки решетки или крышки. Плиты лежат на остатках из блоков. Со стороны внутреннего двора к плитам примыкает верх внутренней стенки сточного желоба (рис. 5). По бокам от трубы, как и ожидалось, зафиксированы камни забутовки. Культурный слой XVIII—XIX вв. над трубами содержит фрагменты керамики (в основном, чернолощенная и поливная

столовая посуда XIX в.), костей животных и рыб, фрагментов неустановленных металлических предметов, фрагментов стеклянной тары. В первом шурфе в слое, прилегающем к каменной плите, помимо массового материала было зафиксировано три развала чернолощенных сосудов целостностью от половины, фрагмент сероглиняного груза для сети, медная полая мундирная пуговица без оттисков, два фрагмента белоглиняных мундштуков курительных трубок без орнамента, один фрагмент чубука курительной трубки с клеймом «18» под короной, вырезанная из известняка трапециевидная с выемками деталь (по всей видимости набалдашник или рукоятка) с высверленным круглым слепым отверстием (XVIII в.). Во втором шурфе ситуация оказалась схожей, с той разницей, что во втором случае глубина залегания конструкций оказалась меньше: труба зафиксирована прямо под слоем напыла вала. В обоих случаях сток трубы был перекрыт запывом сползавшего в его сторону на протяжении десятилетий земляного вала. В обоих случаях, судя по стратиграфическим наблюдениям, зафиксирован момент расчистки стока до уровня края плиты. Предположительно, данные работы проводились в начале XIX в., в момент масштабного ремонта и благоустройства крепости во время приезда генерала П. К. Сухтелена. Об этом свидетельствует расположение находок в соответствующих слоях. Плиты были вновь перекрыты слоем уже мешанного оплыва вала

еще до советского времени. Таким образом, несмотря на серьезную степень повреждения основного вала в советский период, сточные трубы сутеренгов на этих участках сохранили свою конструктивную целостность и доступны для дальнейшего изучения и расчистки.
