Церковь Николы на Липне 1292 г. и постройки Липенского монастыря: новые археологические исследования¹

И. В. Антипов, А. В. Жервэ²

Аннотация. В статье публикуются результаты раскопок, проведенных Архитектурно-археологической экспедицией СПбГУ в церкви Николы на Липне 1292 г. и на территории Липенского монастыря близ Новгорода. Новые данные позволяют рассматривать храм как результат работы сборной строительной артели, состоявшей из древнерусских и романских мастеров. Обнаружены остатки трапезной палаты XVI–XVII вв., изучена монастырская территория.

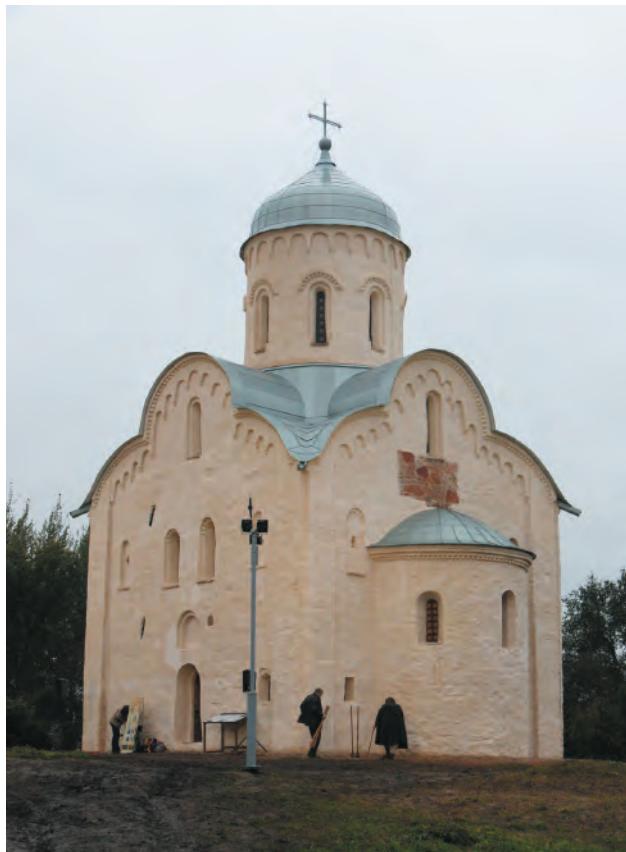
Рис. 2. Церковь Николы на Липне. Вид с юго-востока. 2019 г. Фотография И. В. Антипова

Fig. 2. The St. Nicholas on Lipno Church. View from the south-east. 2019. Photo by I. V. Antipov

в 1950-е гг. под руководством Л. М. Шуляк (*Секретарь*, 2011. С. 221, 222), повторная реставрация проведена в 2018–2019 гг. (рис. 2).

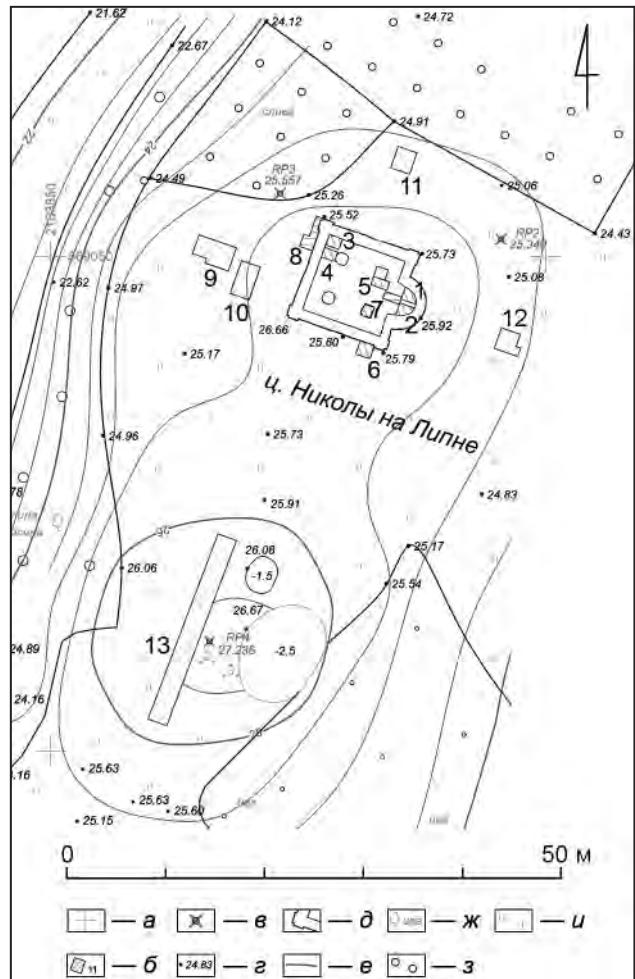
Рис. 3. Никольский Липенский монастырь. Ситуационный план. Шурфы: 1–6 — 2016 г.; 7, 8 — 2017 г.; 9–13 — 2018 г. (а — точка пересечения координат, б — шурфы и траншеи, в — реперы, г — высотные отметки, д — деревья, е — изолинии, ж — церковь Николы на Липне, з — редколесье, и — травянистая растительность). Чертеж Д. Д. Ёлшина

Fig. 3. The St. Nicholas on Lipno monastery. Situational plan. Pits: 1–6 — 2016; 7, 8 — 2017; 9–13 — 2018 (а — point of coordinates' intersection, б — pits and trenches, в — reference point, г — elevations, д — trees, е — isolines, ж — the St. Nicholas on Lipno Church, з — sparse forest, и — herbaceous vegetation). Drawing by D. D. Jolshin

В 2016–2019 гг. в связи с новой реставрацией Никольской церкви Архитектурно-археологическая экспедиция СПбГУ провела масштабные раскопки у стен храма и на территории монастыря (общая площадь исследований — около 150 кв. м)⁸. Всего было заложено 13 шурфов и траншей, а также проведены раскопки в интерьере по всей площади храма до уровня подсыпки под проектируемый пол (раскоп 14) (рис. 3). Все раскопы, кроме шурфов 1, 2, 10 и раскопа 14, пройдены до материка.

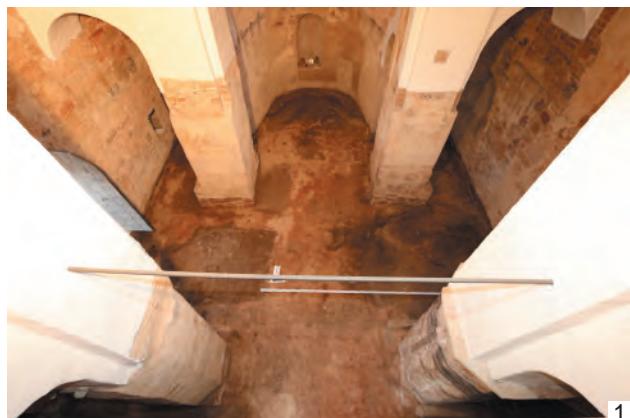
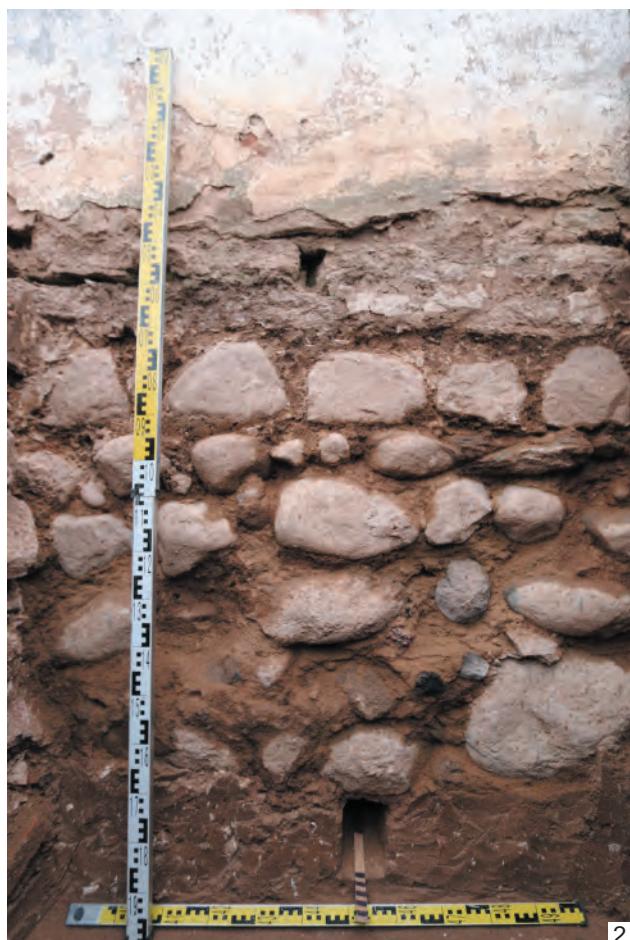
Рис. 4. 1 — церковь Николы на Липне, раскоп 14, известковая проливка в интерьере храма, вид с запада (сверху); 2 — Никольский Липенский монастырь, 2016 г., шурф 6, фундамент южной стены, вид с юга. Фотографии И. В. Антипова

Fig. 4. 1 — the St. Nicholas on Lipno Church, excavation 14, lime spill in the interior of the church, view from the west (from above); 2 — the St. Nicholas on Lipno monastery, 2016, pit 6, foundation of the southern wall, view from the south. Photos by I. V. Antipov

На следующем этапе была выполнена выравнивающая подсыпка из глины, ранее вынутой из фундаментных рвов, поверх которой по всей площади храма сделана известковая проливка, ставшая рабочим полом. Интересно, что выше известковой прослойки уже никаких строительных

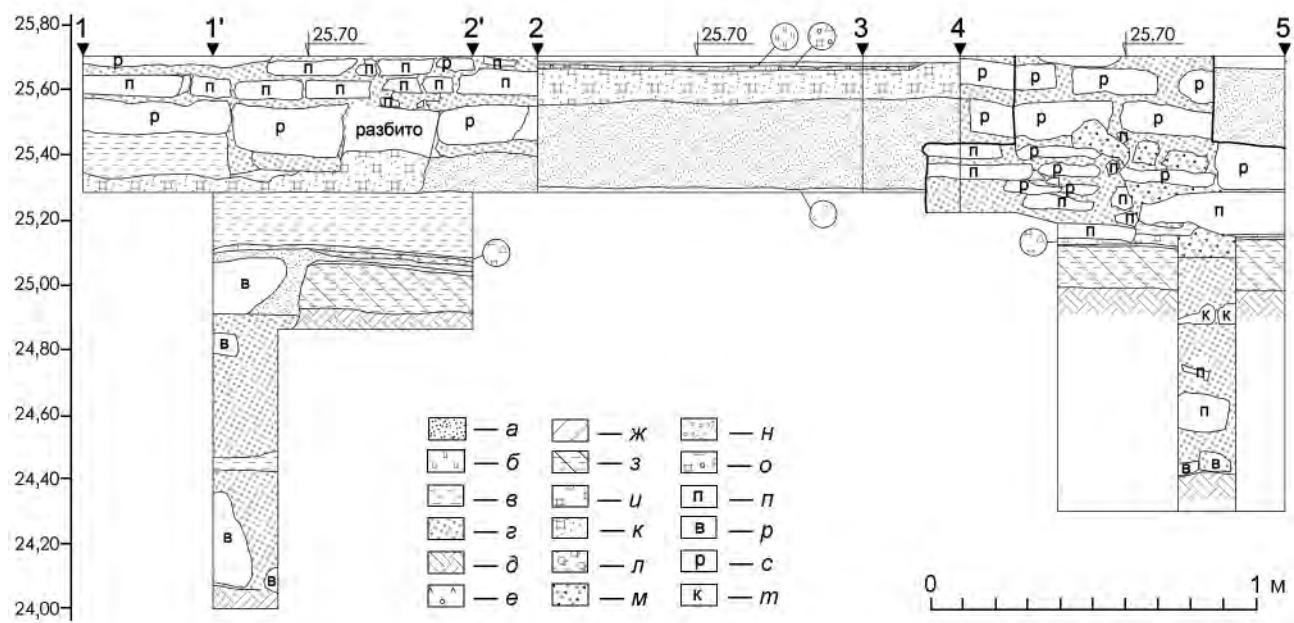
Рис. 5. Никольский Липенский монастырь. 2016 г. Шурфы 3, 4. Фасады северной стены (1-1' – 2'-2) и северо-западного столба (4-5), восточный профиль (2-3-4). Чертеж К. Б. Образцовой, И. В. Антипова, Д. Д. Ёлшина. Условные обозначения: *a* — светло-желтый песок; *б* — растворный пол 1950-х гг.; *в* — глина (подсыпка); *г* — известково-песчаный раствор XIII в.; *д* — материк; *е* — известковая проливка (рабочий пол времени строительства храма); *ж* — серый гумусированный слой; *з* — глина, гумус; *и* — известково-песчаный раствор, кирпичная крошка (слой строительства); *к* — песок, растворная крошка; *л* — известь; *м* — известково-цемяночный раствор; *н* — известково-печаный раствор с мелким песком; *о* — кирпичный бой, цементный раствор; *п* — плита; *р* — валун; *с* — песчаный ракушечник; *т* — кирпич

Fig. 5. The St. Nicholas on Lipno monastery. 2016. Pits 3, 4. Facades of the northern wall (1-1' – 2'-2) and north-western pillar (4-5), eastern profile (2-3-4). Drawing by K. B. Obraztsova, I. V. Antipov, D. D. Jolshin. Keys: *a* — light yellow sand; *б* — mortar floor of the 1950s; *в* — clay (backfill); *г* — lime-sand mortar of the 13th cen.; *д* — native soil; *е* — lime spill (working floor of the time of the temple construction); *ж* — grey humus layer; *з* — clay, humus; *и* — lime-sand mortar, brick crumb (construction layer); *к* — sand, mortar crumb; *л* — lime; *м* — lime-cement mortar; *н* — lime-cement mortar with fine sand; *о* — brick rubble, cement mortar; *п* — slab; *р* — boulder; *с* — sandy coquina; *т* — brick

Мощность фундаментов столбов меньше, чем фундаментов стен (75–80 и 90–110 см соответственно), меньше и глубина заложения (рис. 6). Отметки верхнего обреза фундаментов близки. Все фундаменты врезаны в материк, состояние их очень хорошее, деревянные субструкции отсутствуют, поперечных и продольных лент нет. Материком является очень плотная красная глина с вкраплениями мелких известняковых камней, отметки материка внутри храма 24,91–25,02 БС, снаружи материка значительно нарушен ямами погребений.

Существуют некоторые отличия в трактовке перехода от фундамента к стеновой кладке. Все столбы, и восточные квадратные, и западные восьмигранные, имеют квадратные основания, сложенные в технике стеновой кладки из ракушечника и плитняка⁹. Находящиеся в этом же уровне нижние ряды кладки стен внутри и снаружи храма выполнены из валунов без выделенного цоколя.

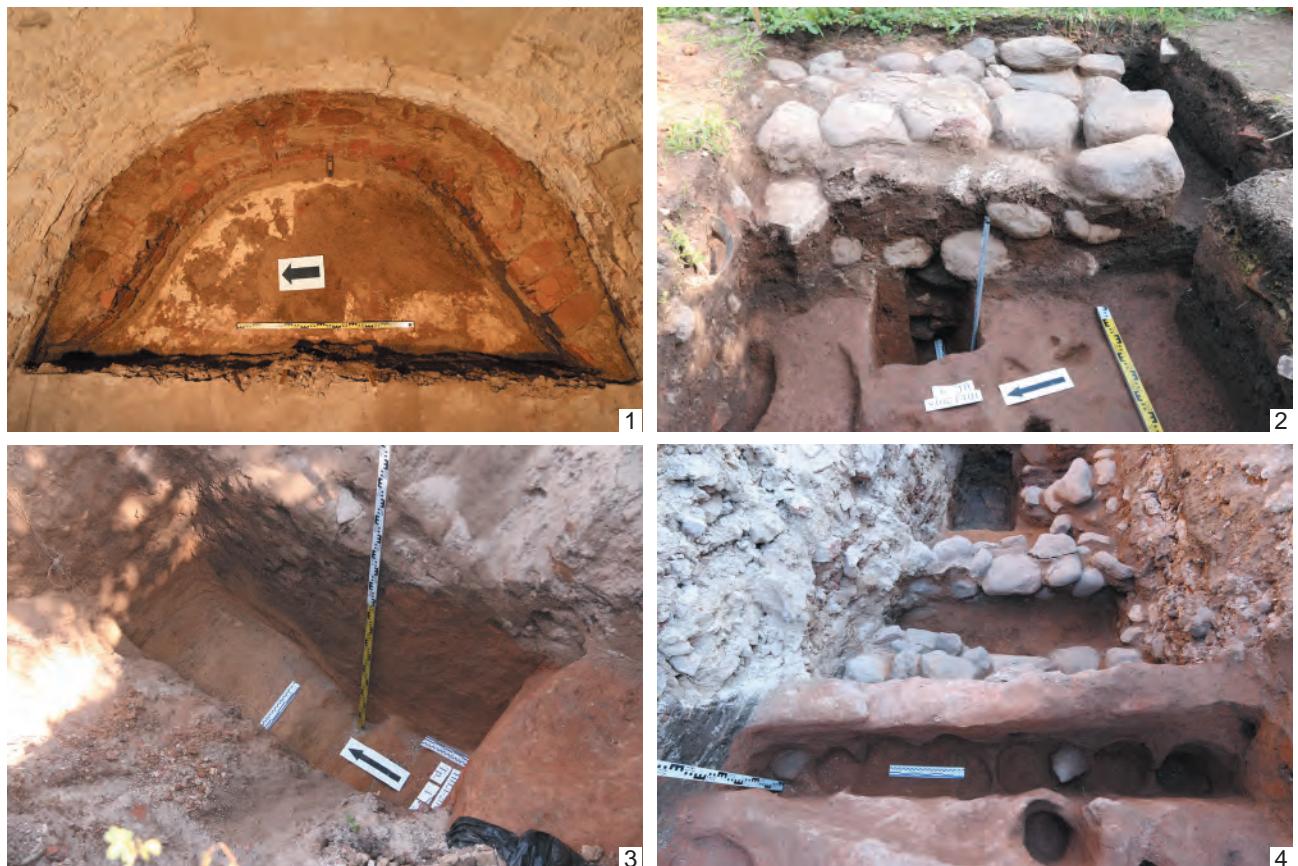
Рис. 6. Никольский Липенский монастырь: 1 — 2016 г., шурфы 1, 2, синтрон, вид с запада; 2 — 2018 г., шурф 9, юго-западный угол колокольни, вид с запада; 3, 4 — 2018 г., траншея 13 (3 — траншея («ров»), засыпанная до начала строительства трапезной палаты XVI—XVII вв., вид с юго-востока; 4 — ямы от частокола и фундамент северной стены трапезной палаты XVI—XVII вв., вид с севера). Фотографии И. В. Антипова

Fig. 6. The St. Nicholas on Lipno monastery: 1 — 2016, pits 1, 2, synthronon, view from the west; 2 — 2018, pit 9, southwest corner of the bell tower, view from the west; 3, 4 — 2018, trench no. 13 (3 — trench (“moat”), filled in before the beginning of construction of the refectory chamber of the 16th–17th cen., view from the south-east; 4 — palisade pits and the foundation of the northern wall of the refectory chamber of the 16th–17th cen., view from the north). Photos by I. V. Antipov

В ходе Великой Отечественной войны притвор и колокольня XIX в. значительно пострадали, после войны их не стали восстанавливать, выбрав вариант целостной реставрации на первоначальную дату. В результате раскопок выявлены остатки фундаментов всех стен притвора, зафиксирован юго-восточный угол колокольни — на стыке с западной стеной притвора, а также ее юго-западный угол (рис. 6, 2).

поставлен на более раннюю траншею, ориентированную примерно по оси запад–восток и засыпанную до начала строительства трапезной (рис. 6, 3). Очевидно, что ранняя траншея была достаточно глубоким (около 205 см) и широким (более 150 см) рвом, однако, к сожалению, материалов для его датировки не получено — керамический материал в засыпке очень разнородный, в основном позднесредневековый. Грунт в заполнении рва достаточно рыхлый, не исключено, что его засыпали непосредственно перед подготовкой фундаментных рвов для трапезной палаты. С севера эту траншею ограждал бревенчатый частокол, обнаружены ямы от восьми круглых столбов диаметром 15–25 см, выкопанные на глубину 45–50 см от поверхности материка и ориентированные по оси запад–восток (рис. 6, 4). В заполнении ямы от одного из бревен частокола обнаружен фрагмент анонимной печати новгородского владычного наместника, вероятно, XV в. Не исключено, что обнаруженные конструкции относятся к этапу первоначального существования монастыря, то есть к концу XIII — XV в. Возможно, это элементы ограды монастырской территории.

Под многометровой толщёй боя в центральной части траншеи была найдена нижняя часть фундамента — вероятно, северной стены трапезной палаты (рис. 6, 4). К сожалению, южная стена оказалась уже за пределами исследованного участка, поэтому ширину здания установить не удалось. Однако важным является сам факт обнаружения постройки, относящейся к малоизученной категории памятников — монастырским трапезным палатам XVI–XVII вв.

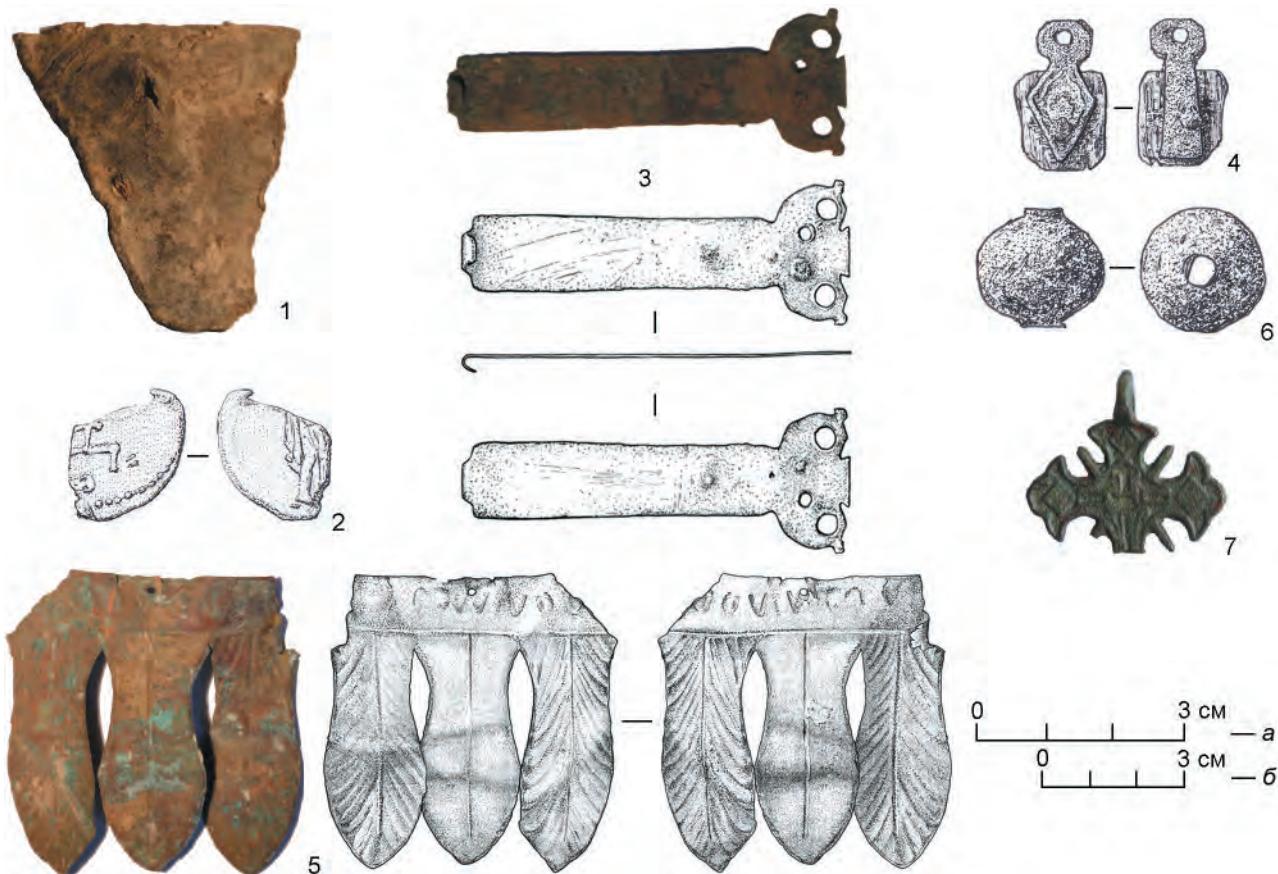
Рис. 7. Никольский Липенский монастырь. 2016–2019 гг. Индивидуальные находки: 1 — фрагмент листа от свинцовой кровли; 2 — фрагмент анонимной печати новгородского владычного наместника; 3 — накладка-застежка от книжного переплета (?); 4 — застежка книжного переплета (?); 5 — фрагмент осветительного прибора или подсвечника (?); 6 — бубенчик от кадила; 7 — фрагмент нательного креста. 1–3, 5–7 — металл, 4 — металл и бумага. Рисунки, фотографии А. А. Воеводы, И. В. Антипова. Масштаб: а — для 1–4, 6, 7; б — для 5

Fig. 7. The St. Nicholas on Lipno monastery. 2016–2019. Individual finds: 1 — fragment of a sheet from a lead roof; 2 — fragment of an anonymous seal of the Novgorod vicar; 3 — bookbinding clasp; 4 — bookbinding clasp (?); 5 — fragment of a lighting device or candlestick (?); 6 — censer bells; 7 — fragment of a cross. 1–3, 5–7 — metal, 4 — metal and paper. Drawings, photographs by A. A. Voevoda, I. V. Antipov. Scale: a — for 1–4, 6, 7; б — for 5

кости, ткани, стекла, слюды. Среди наиболее интересных находок — фрагмент листа свинцовой кровли со следом от гвоздя (рис. 7, 1), что подтверждает данные Л. М. Шуляк о том, что Никольская церковь имела покрытие из свинцовых листов (вероятно, этот фрагмент может быть датирован 1292 г., временем постройки Никольского храма). Вероятно, XV в. датируется фрагмент (четвертинка) анонимной печати новгородского владычного наместника (рис. 7, 2). Обнаруженные в ходе раскопок монеты свидетельствуют о том, что жизнь на этой территории не прекращалась даже в XVIII–XIX вв.: две новгородки 1420–1447 и 1470–1478 гг.; новгородское пуло времени Ивана III; копейка Михаила Федоровича второй половины 1630-х гг.; медная копейка Алексея Михайловича 1655–1663 гг.; денга 1749 г.; 1 копейка серебром 1842 г.; ¼ копейки серебром 1842 г. Николая I; 1 копейка 1855 г. Александра II; 10 копеек 1903 г.¹⁶ Особую группу находок составляют части книжных переплетов и церковной утвари (в основном XVIII–XIX вв.): металлическая накладка-застежка от книжного переплета (рис. 7, 3); застежка книжного переплета (рис. 7, 4); фрагмент бронзового кронштейна — крепления лампады; фрагмент предмета из цветного металла (латуни?) с тремя вытянутыми листьями, возможно, часть какого-то осветительного прибора или подсвечника (рис. 7, 5); лист жести толщиной 1 мм, выполненный в виде дубового листа, тоже является, видимо, частью какого-то осветительного прибора; четыре звена цепочки, возможно, от кадила; бронзовый бубенчик от кадила (рис. 7, 6); кисть от хоругви; фрагмент такой же кисти; два фрагмента стеклянной лампадки; тканевый ремешок.

Интерес представляют предметы, происходящие из зачистки погребений 1 и 2 в раскопе 14: фрагменты ткани; верхняя часть нательного металлического креста (рис. 7, 7); тесемка, возможно, от нательного крестика.

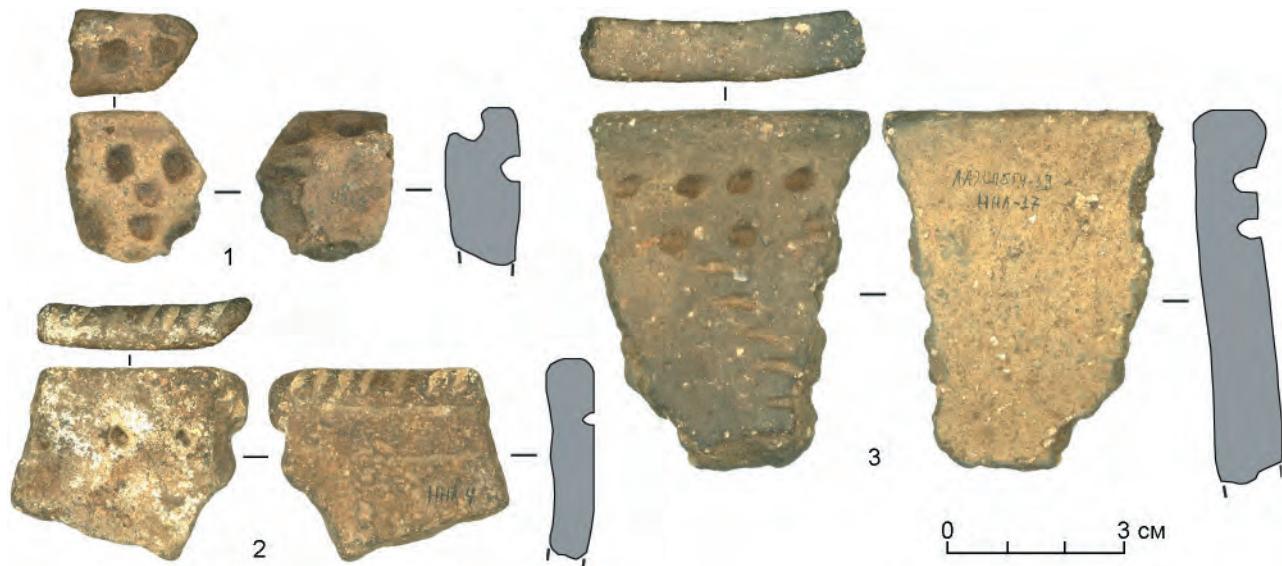
Рис. 8. Никольский Липенский монастырь. 2019 г. Лепная керамика: 1 — ННЛ-9; 2 — ННЛ-4; 3 — ННЛ-17 (номера соответствуют номерам по полевой описи). Рисунки, фотографии М. А. Холкиной

Fig. 8. The St. Nicholas on Lipno monastery. 2019. Molded pottery: 1 — ННЛ-9; 2 — ННЛ-4; 3 — ННЛ-17 (numbers correspond to the numbers in the field inventory). Drawings, photographs by M. A. Kholkina

Коллекция лепной керамики включает в себя 24 фрагмента, в том числе три фрагмента венчиков трех разных сосудов (рис. 8). Все фрагменты сильно окатаны, возможно, происходят
