## ПОСЛЕДСТВИЯ ПРОРЫВА ОЗЕРА БОЛДЕР (ХОЛМЫ ЛАРСЕМАНН, ВОСТОЧНАЯ АНТАРКТИДА)

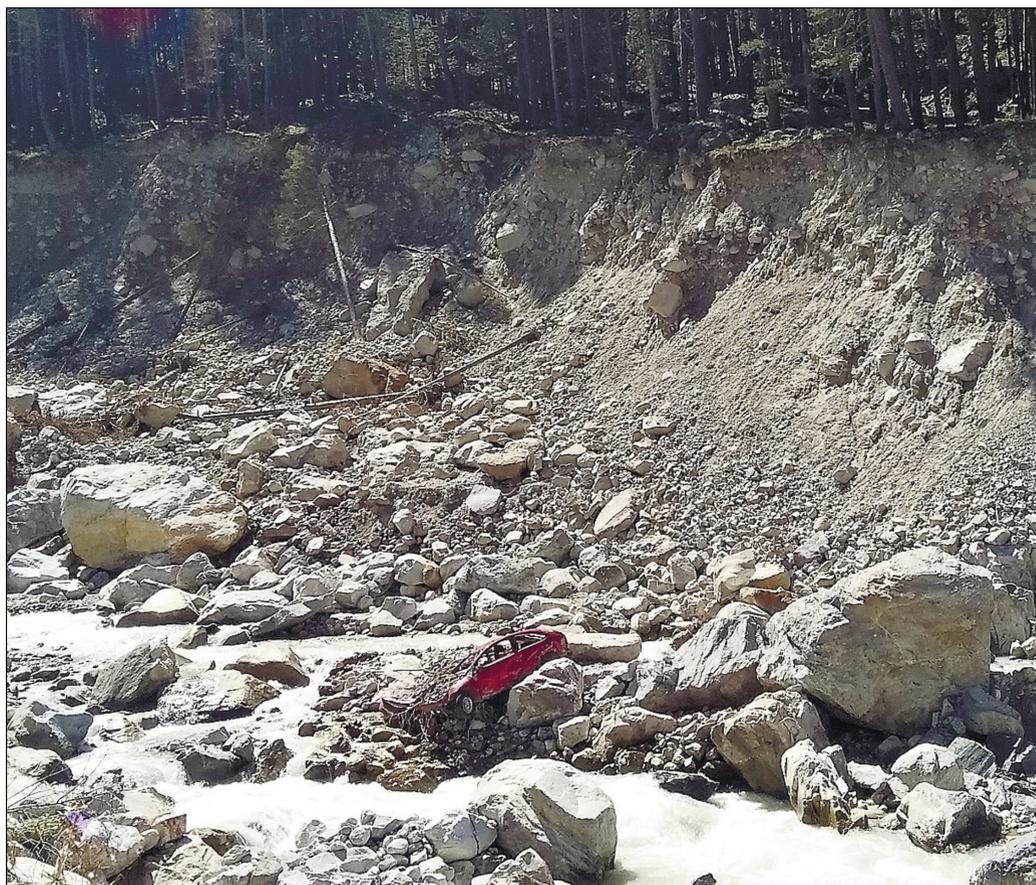
Рис. 1. Фотография, иллюстрирующая прохождение селевого потока, образовавшегося в процессе прорыва озера Башкара (Приэльбрусье)  
Фото Д.П. Соколовой, июнь 2018 г.

ствиям (рис. 1) для районов Приэльбрусья, которые наблюдали Авторы, в ходе полевых гидрологических и гляцио-геофизических работ лета 2018 г.

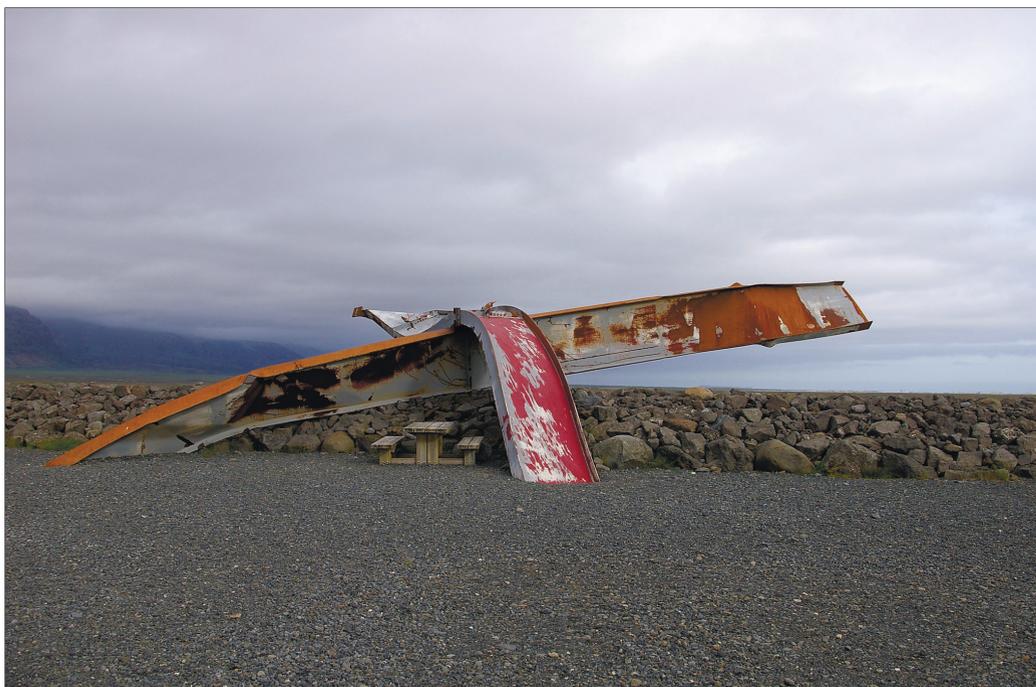
Рис. 3. Фрагмент моста в районе Skeiðarásandur (Южная Исландия), разрушенного селевым потоком, оставленный в качестве памятника.  
Фото С.В. Попова, июнь 2006 г.

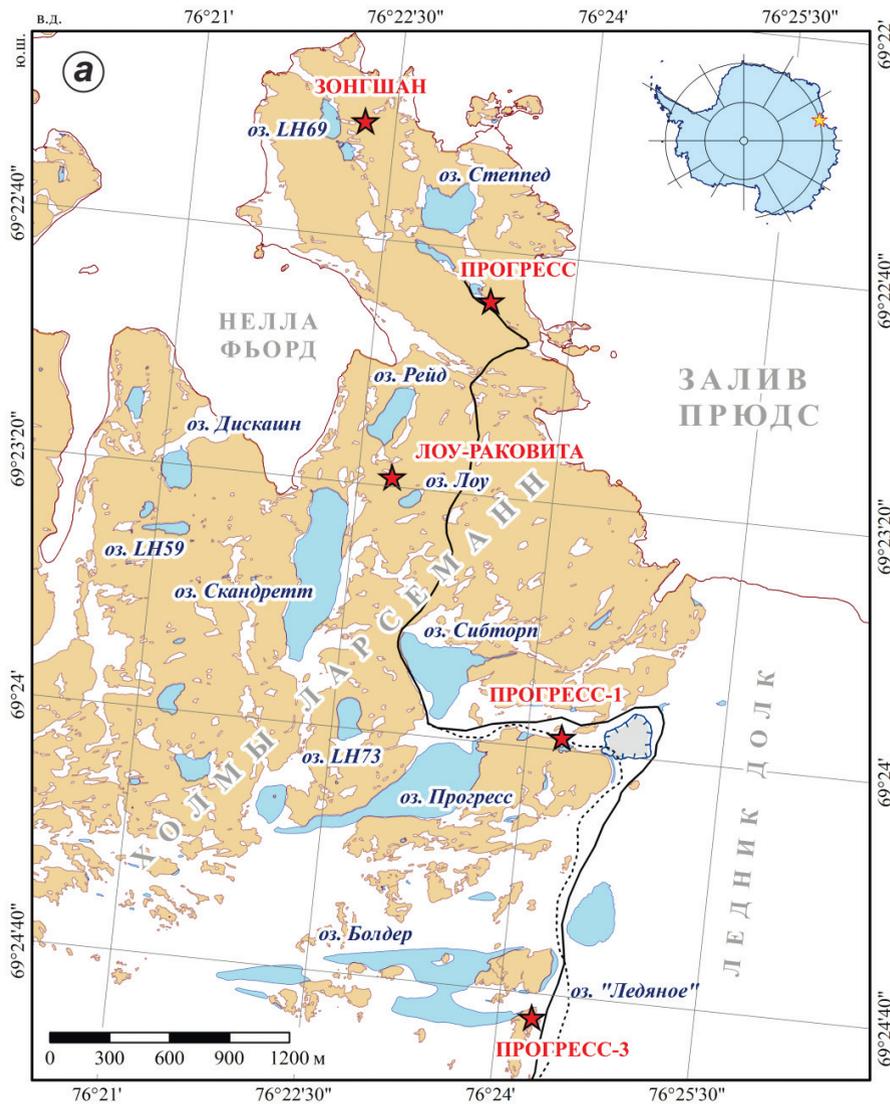
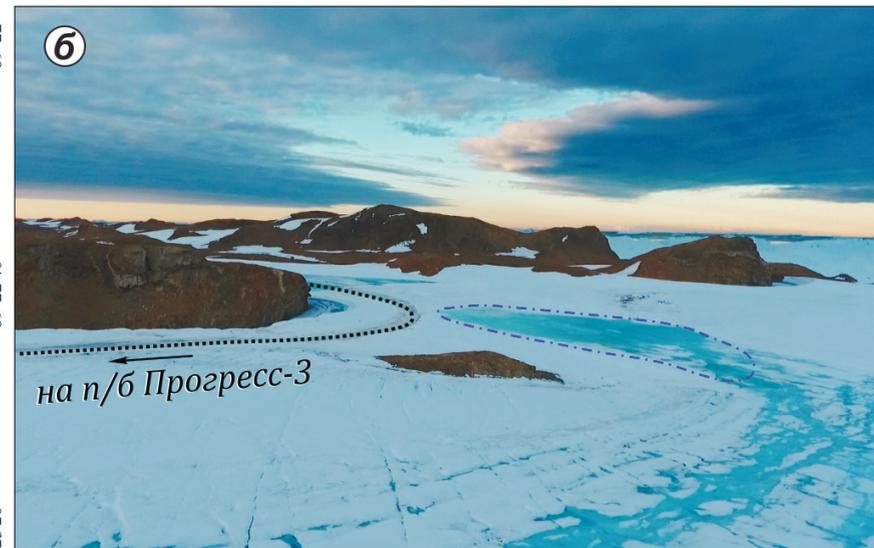
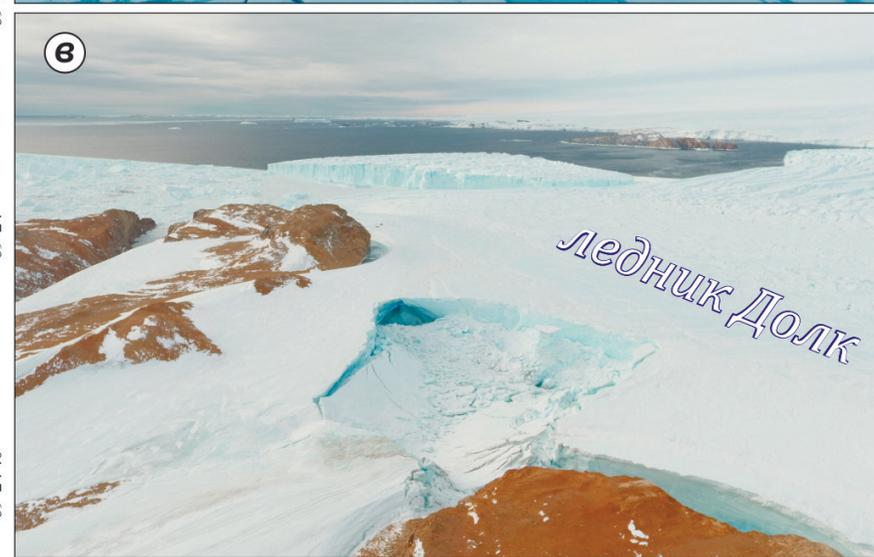
▲ Рис. 4. Схема полуострова Брокнес (холмы Ларсеманн) (а) и внутриледниковый водоём до прорыва (б) и после (в)

На секции (а) чёрной сплошной линией показана новая трасса, принятая в эксплуатацию по результатам работ 63-ей РАЭ. На секции (б) синей пунктирной линией показано предположительное положение подледникового водоёма. На секциях (а,б) чёрной пунктирной линией показана дорога, функционирующая до просадки ледника. Фотографии А.В. Миркина, выполненные в январе (а) и марте (б) 2017 г.

вала [Боронина и др., 2018]. К югу от него имеется ледниковое озеро Болдер (рис. 5). Антарктическое лето 2016/17 г. выдалось более тёплым, чем раньше. Это привело к тому, что уровень воды в озере Болдер стал повышаться ввиду интенсивного таяния окружающих ледников и снежников. Переполнение озера, в конечном итоге, послужило причиной его прорыва. Талая вода устремилась частично по поверхности ледника Долк, но большая часть внутри него, по внутриледниковым каналам и трещинам. К этому времени в западной части ледника Долк имелся либо подледниковый, либо внутриледниковый водоём. На это указывают результаты георадарных исследований, выполненных в сезон 58-й РАЭ (2012/13 г.) в этом районе [Попов и Эберляйн, 2014]. Воды озера Болдер начали его переполнять. В конечном итоге, когда механические напряжения в котловине водоёма достигли предельных значений, произошёл его прорыв и вытекание воды через ледник в залив Прюдс. Математическое моделирование показало, что максимальный расход при этом мог достигать значений 250 м<sup>3</sup>/с, что сопоставимо с такими реками, как Потомак в США, Тибр в Италии и Тулома в России. В результате опустошения водоёма в его кровле начали нарастать напряжения. Как показали результаты работ 63-й РАЭ, он был перекрыт ледником мощностью примерно пяти метров. При таком соотношении мощности и линейных размеров напряжения ледяной кровли достигли предельных значений, и она начала разрушаться. При этом, согласно имеющимся кино- и фотоматериалам, водоём ещё до конца не опорожнился. Однако через некоторое время истечение воды прекратилось, и обломки кровли упали на его дно (рис. 4).

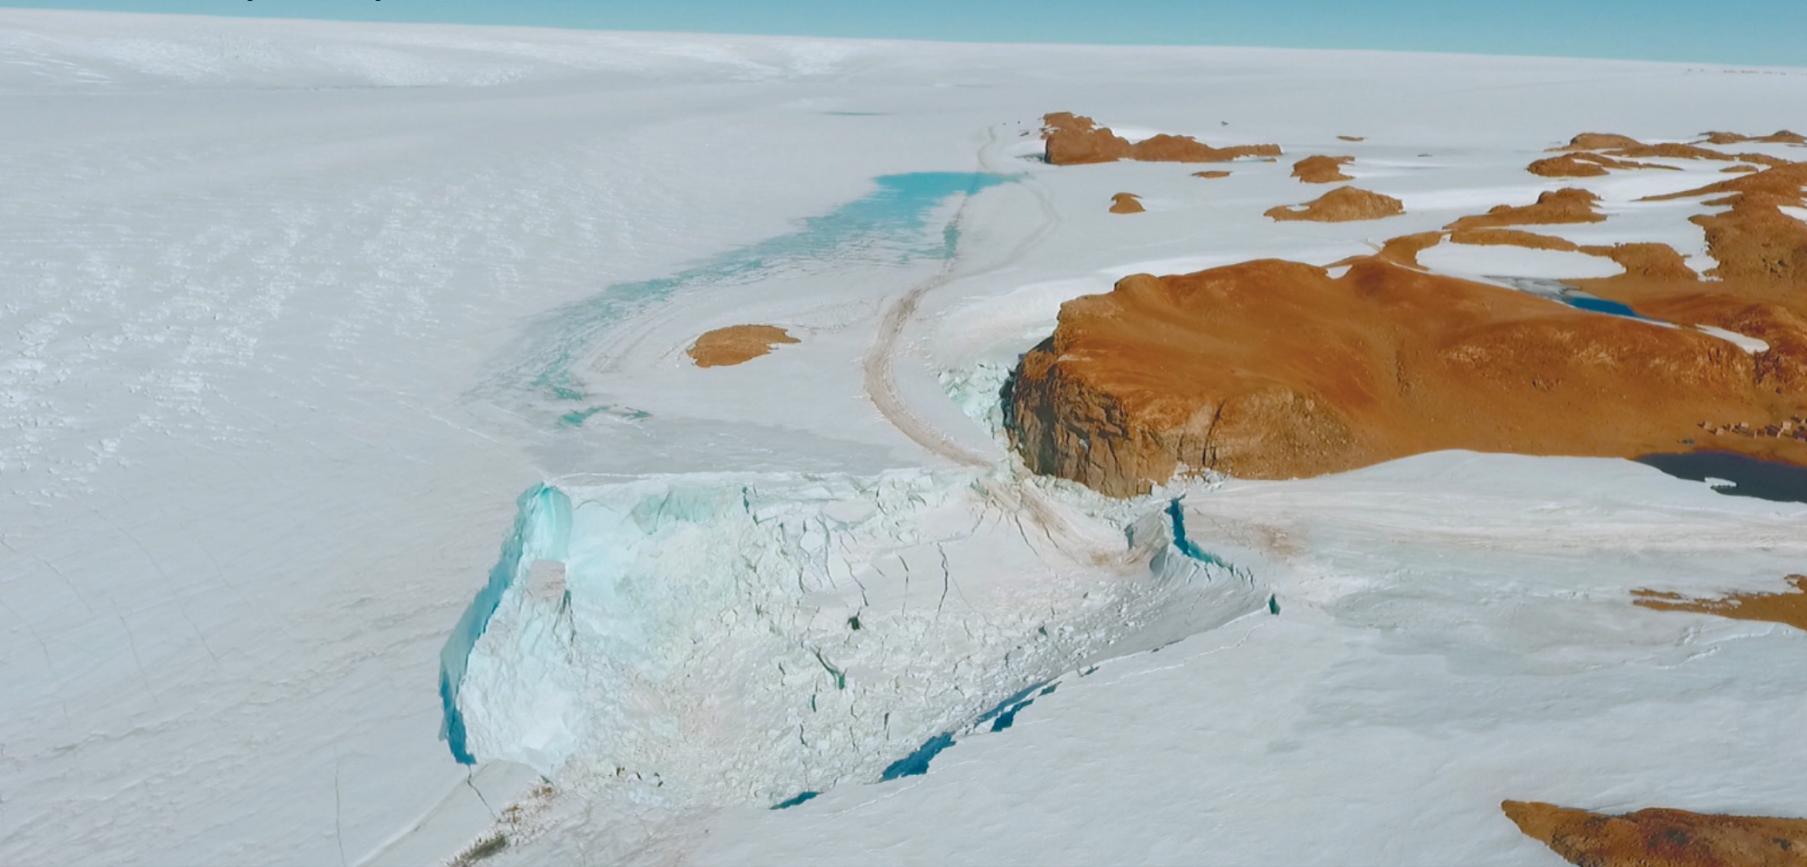
Рис. 5. Гидрографическая система, связывающая озеро Болдер и внутриледниковый водоём, существовавший на месте провала. Фото А.В. Миркина, январь 2017 г.
