Криосфера Земли, 2021, т. XXV, № 4, с. 26–35

ФОРМИРОВАНИЕ И РАЗВИТИЕ МОРЕННОГО (ПРИЛЕДНИКОВОГО) ОЗЕРА НУРГАН, СЕВЕРО-ЗАПАДНАЯ МОНГОЛИЯ

FORMATION AND EVOLUTION OF MORAINE-DAMMED (PERIGLACIAL) LAKE NURGAN, NORTHWESTERN MONGOLIA

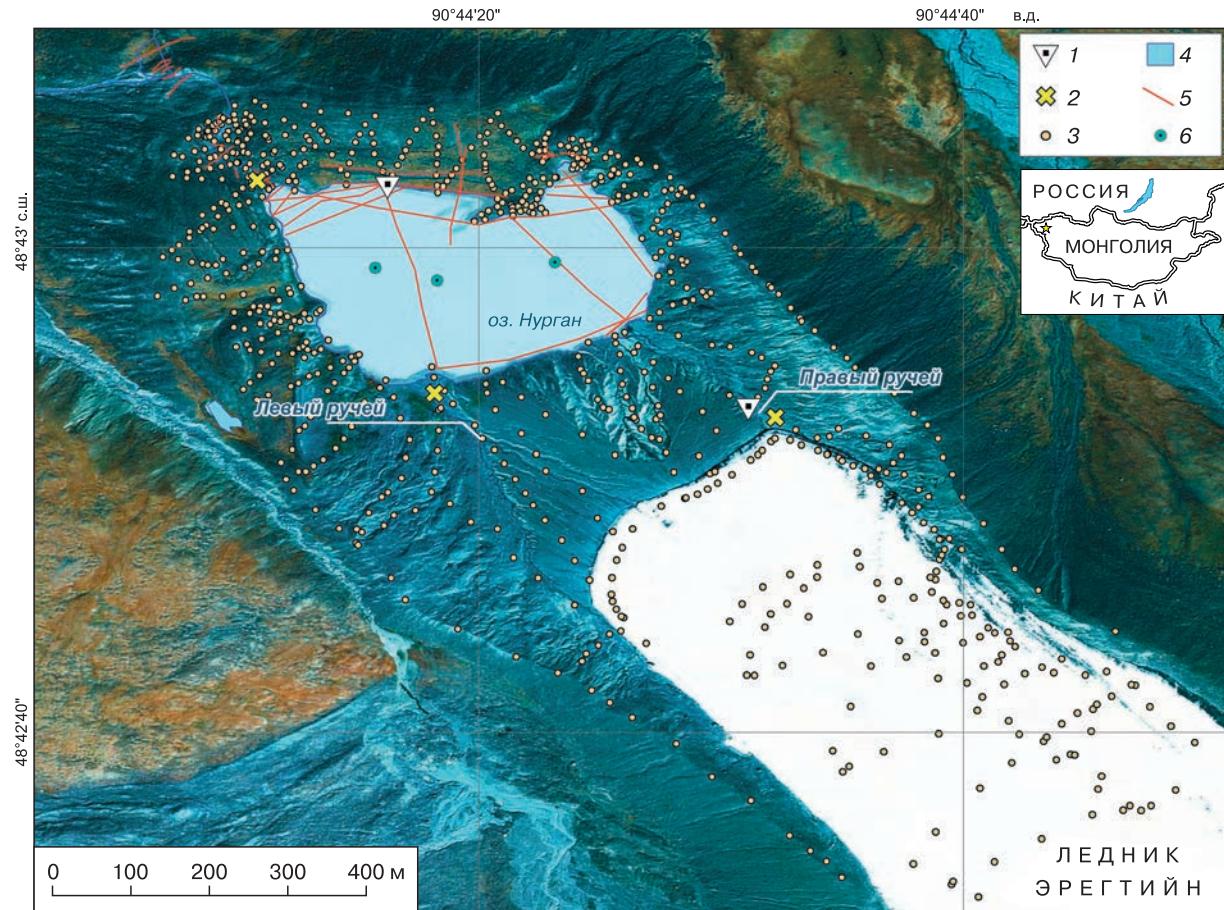
Рис. 1. Схема района работ.

1 – водомерные посты; 2 – пункты измерения скоростей течения; 3 – пункты тахеометрических измерений; 4 – область батиметрической съемки; 5 – профили георадарных зондирований; 6 – пункты отбора проб воды. Синей линией показан ручей, вытекающий из озера.

В июле–августе 2019 г. в рамках экспедиции Санкт-Петербургского государственного университета научно-исследовательским отрядом были выполнены комплексные исследования района оз. Нурган. Объем полевых работ показан на рис. 1.

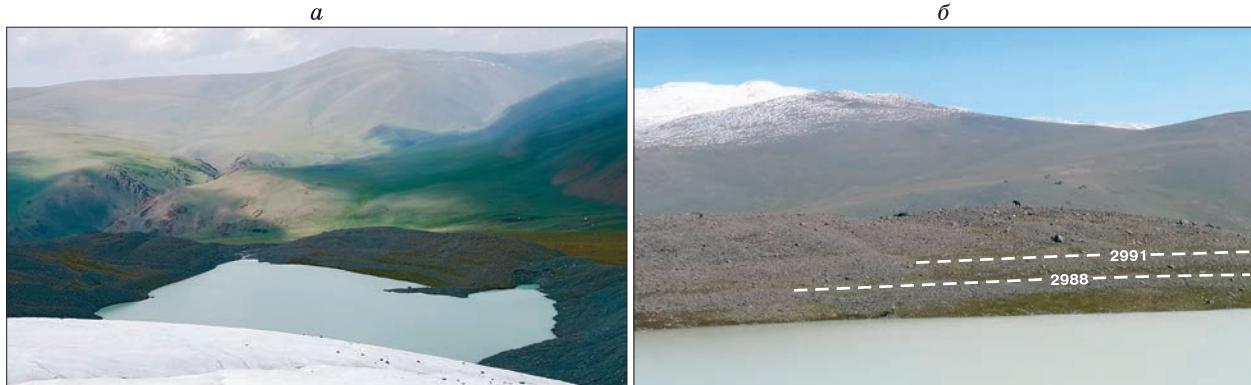
Рис. 2. Вид на оз. Нурган и запрудную морену с ледника (а), северный склон морены (б).

Фотографии А.С. Борониной и С.В. Попова, август 2019 г. Штриховой линией показаны фрагменты, фиксирующие возможные прошлые уровни высоких вод с абсолютной отметкой относительно эллипсоида WGS 84.

гласно [Ганюшкин и др., 2016], составляет 4.94 км², озеро утратило с ним прямой контакт, сохранив связь посредством двух относительно крупных ручьев, берущих начало на леднике и впадающих в водоем. Основной сток с ледника в настоящее время осуществляется через тоннель в ледяном ядре морены Малого ледникового периода с участками входа и выхода на высоте 3255 и 3185 м соответственно. В северо-западной части озерной котловины имеются следы разрушения тела подпруживающей озеро морены в виде V-образного прорана (рис. 2, а). Там же из водоема вытекает ручей.

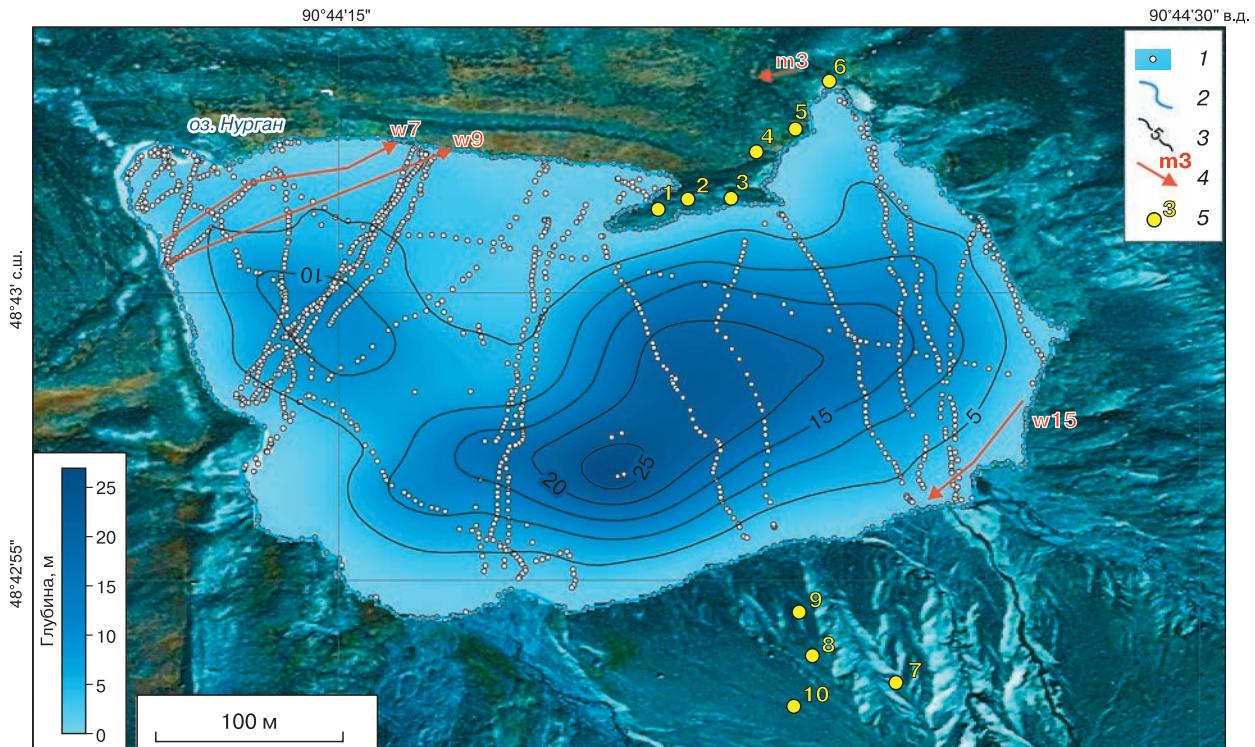
Рис. 3. Батиметрическая схема озера Нурган.

1 – пункты измерения глубин; 2 – береговая линия; 3 – изобаты (сечение 5 м); 4 – георадарные маршруты и их номера; 5 – пункты наблюдений за термокарстом.

Наблюдения за скоростью отступания бровки склона, на котором развивается термокарст, проводились на прибрежных участках озера 29 июля, 3 и 6 августа 2019 г. в 10 точках (рис. 3).

Анализ рельефа дна оз. Нурган показал его сложный характер: углубления чередуются с выложенными участками. Область наибольших глубин (до 25 м) расположена в южной части озера, которая непосредственно примыкает к участку забронированного мертвого льда. Из-за большей крутизны склонов с восточной стороны водоема значительные глубины начинаются, как правило, сразу от уреза воды. Второе углубление располагается в западной части озера. Здесь глубины дости-

гают 10 м (см. рис. 3). В северной и северо-восточной частях озера рельеф дна более пологий. Чередование впадин и поднятий в пределах акватории, согласно [Зимницкий, 2005], характерно для рельефа приледниковых озер, полностью или частично сформированных во льду.

В процессе полевых исследований фильтрации через морену выявлено не было. Однако, как известно, внутри морен Малого ледникового периода могут содержаться ядра “мертвого льда” либо мерзлый грунт, которые при оттаивании приводят к стремительному разрушению пород [Korup, Tweed, 2007]. Согласно [Chistyakov, Ganushkin, 2015], в последние годы в связи с потеплением климата процессы термоэрэозии значительно активизировались в горах Алтая. Так, в северо-восточной части склона исследуемой озерной котловины был обнаружен участок с активным вытаиванием и обрушением грунта, что свидетельствует о значительном развитии термоэрэозии в период усиленной абляции. В течение недели полевых работ максимальное смещение кромки относительно реперных точек составило 2.18 и 1.54 м для точек 4 и 5 соответственно (см. рис. 3), при среднем значении 0.65 м.

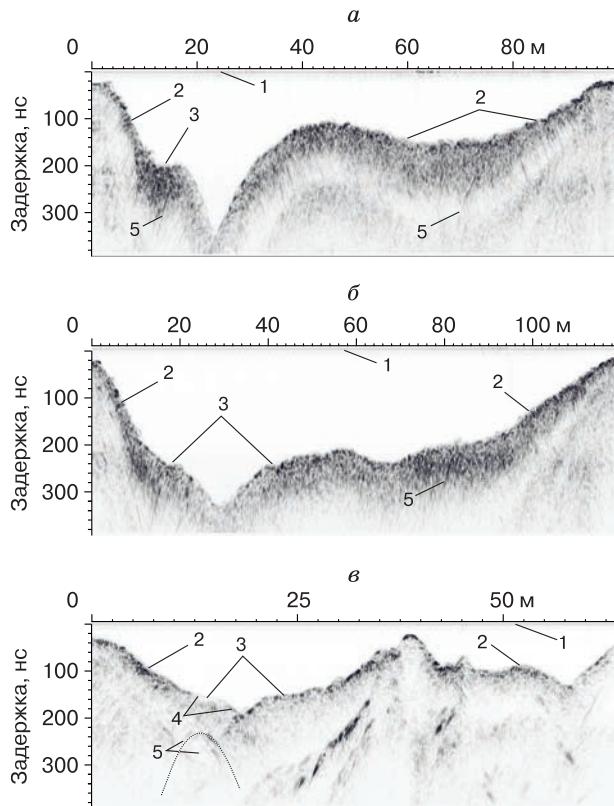
Рис. 4. Временной георадарный разрез по маршрутам w7 (а), w9 (б) и w15 (в).

1 – прямая волна; отраженные волны: 2 – от придонной части озера, 3 – от террасы, 4 – от флювиогляциальных отложений; 5 – дифрагированная волна. Модельный годограф показан пунктирной линией (в). Положение маршрутов см. на рис. 3.

О большой роли льда в формировании котловины озера свидетельствуют и результаты геофизических исследований, выполненных на акватории водоема (рис. 4). Судя по волновой картине полученных георадиолокационных разрезов, под верхними слоями толщи донных отложений, представленных мелкодисперсным материалом (флювиогляциальные отложения) и грубообломочным материалом (терригенные отложения, образованные за счет поступления осипы с морены ледника), расположен слой льда с включениями валунов различного размера.

На наличие донного льда указывают результаты моделирования. На представленных временных разрезах (см. рис. 4, в) имеются многочисленные дифрагированные волны, сформированные неоднородностями. Годограф одной из них удалось смоделировать в рамках модели наклонно-слоистой среды [Попов, 2017]. Он приведен на временном разрезе. Послойное моделирование показывает, что наилучшее соответствие реального и

модельного годографа достигается при диэлектрической проницаемости среды ~3.17 ед., которое характерно для льда [Мачерет, 2006].

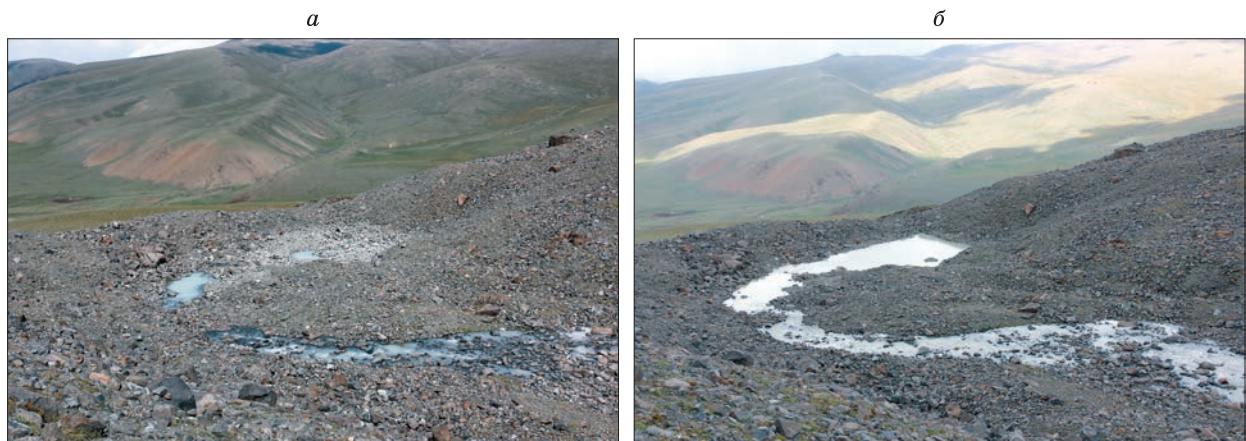
Рис. 6. Ручей, вытекающий из озера Нурган.

Фотографии выполнены А.С. Борониной с одного места, 06.08.2019 г., в 12:55 (а) и 14:55 (б).

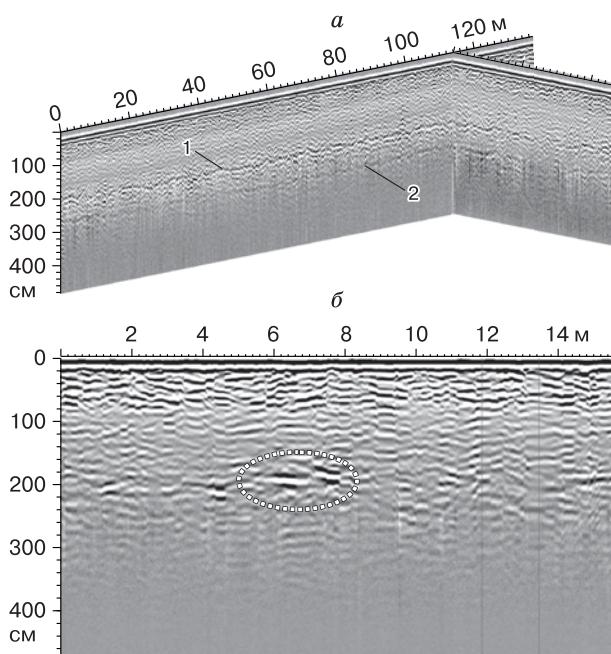
Рис. 7. Результаты георадиолокации на участке развития моренных отложений.

а – северный берег озера: 1 – граница сухих и влажных пород, 2 – граница влажных и подстилающих мерзлых пород; *б* – северо-восточный берег: яркие отражения на радарограммах (выделены пунктиром) соответствуют положению ледяных линз.

Проведенные геофизические исследования подпруживающей морены (георадарное профилирование на частоте 400 МГц) показали, что в пределах практически всей изученной толщи прослеживается граница сухих и подстилающих водонасыщенных отложений на глубине около 2 м (цифра 1 на рис. 7, *а*). Ниже первой границы проходит еще одна с менее контрастными отражениями (цифра 2 на рис. 7, *а*). С большой степенью вероятности она может быть связана с переходным слоем между влажными и мерзлыми породами с включениями линз льда. Область контрастных отражений (см. рис. 7, *б*) соответствует предположительно контакту фрагментов погребенного ледникового льда с окружающими водонасыщенными породами в результате их сезонного оттаивания. Предельная глубина исследования моренных отложений методом георадиолокации с используемой антенной АБ-400 составила около 5 м, что связано с большим содержанием проводящей глинистой составляющей в породе и, как следствие, резким затуханием электромагнитной волны с глубиной.

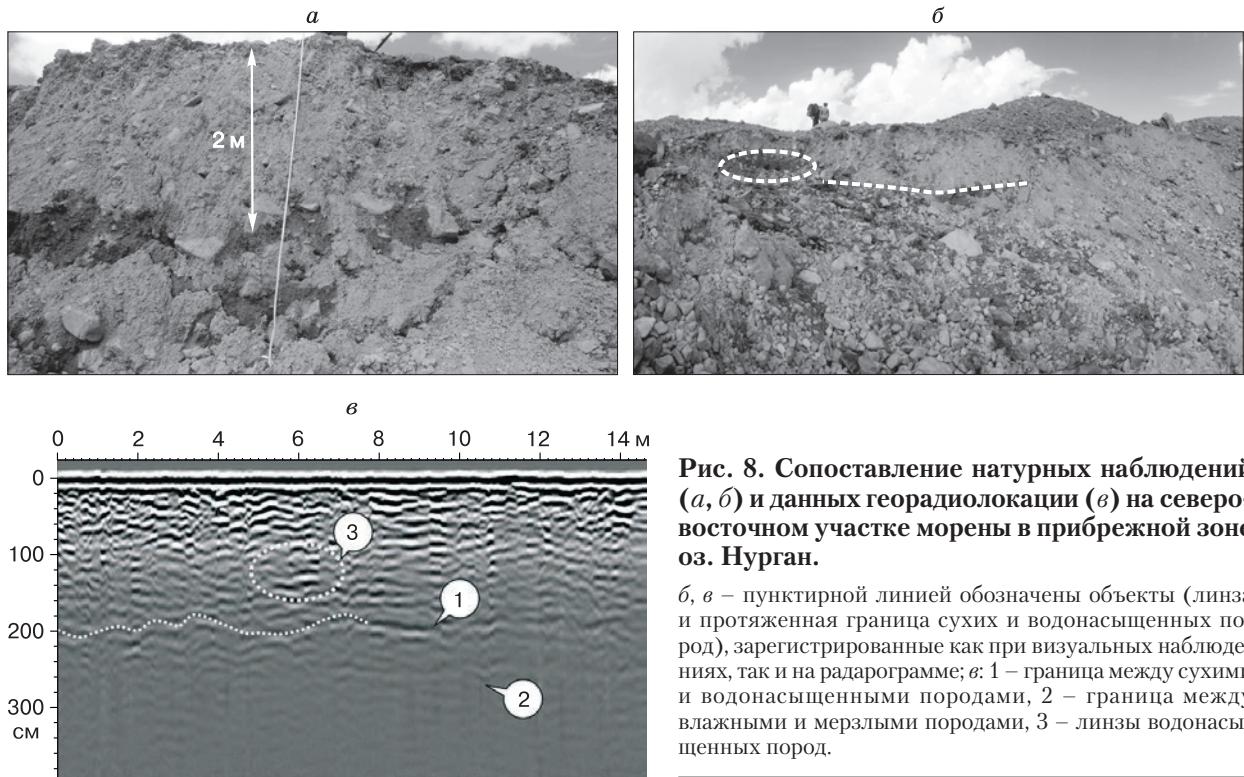
Рис. 8. Сопоставление натурных наблюдений (а, б) и данных георадиолокации (в) на северо-восточном участке морены в прибрежной зоне оз. Нураган.

б, в – пунктирной линией обозначены объекты (линза и протяженная граница сухих и водонасыщенных пород), зарегистрированные как при визуальных наблюдениях, так и на радарограмме; в: 1 – граница между сухими и водонасыщенными породами, 2 – граница между влажными и мерзлыми породами, 3 – линзы водонасыщенных пород.

Наличие границы сухих и влажных пород подтверждается натурными наблюдениями. На рис. 8, *а, б* приведены фотографии стенки обнажения непосредственно на участке выполнения георадиолокационной съемки. Георадиолокационный профиль проходил параллельно кромке обрыва, примерно в 2 м от края (см. рис. 8, *в*). Положение рулетки соответствует центру профиля.
