Труды XXX Всероссийского симпозиума
"Радиолокационные исследования прибрежных
сред", ред. Ю.В. Кулешова, СПб, ВКА им. А.Ф.
Можаевского, 2017г. Вып. 12, т. 1., стр. 78-83

С.В. Попов, С.П. Поляков, С.С. Прякин, В.Л. Мартьянов, В.В. Лукин
АО «Полярная морская геологоразведочная экспедиция», г. Санкт-Петербург,
г. Ломоносов
ФГБУ «Арктический и антарктический научно-исследовательский институт»,
г. Санкт-Петербург

ПРИМЕНЕНИЕ РАДИОЛОКАЦИОННЫХ ЗОНДИРОВАНИЙ ДЛЯ ОБЕСПЕЧЕНИЯ БЕЗОПАСНОСТИ ЛОГИСТИЧЕСКИХ ОПЕРАЦИЙ РОССИЙСКОЙ АНТАРКТИЧЕСКОЙ ЭКСПЕДИЦИИ

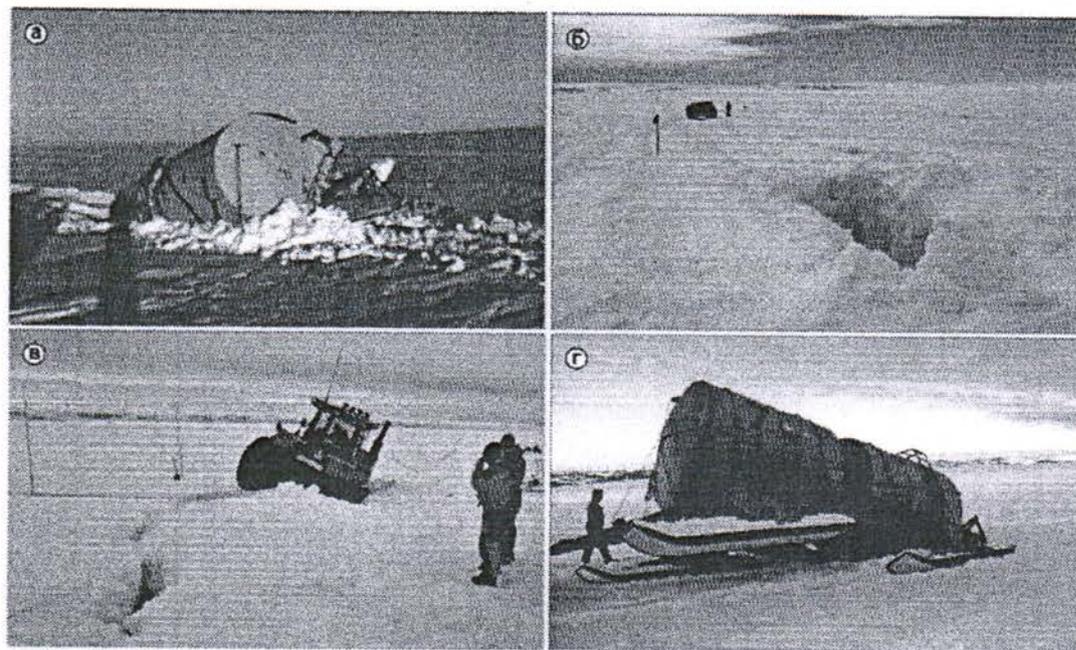
Рисунок 1. Трещины, расположенные в районе трассы следования СГП Прогресс – Восток

Вторым важным объектом исследований был участок трассы следования СГП «Прогресс – Восток», расположенный в зоне ледниковых трещин, аналогичный району станции Мирный. В течение последнего десятилетия в них неоднократно проваливалась российская и китайская транспортная техника (рис. 1).

Имеющиеся там приповерхностные трещины характеризуются размером около 5 м. Именно туда в своё время проваливалась техника российской и китайской антарктических экспедиций (рис. 1). Прочие трещины, согласно результатам дешифрирования аэрофотосъёмки, ближе всего подходят к трассе в северной части. Расстояние от трещин до трассы составляет, в целом, чуть более одного километра (рис. 5).

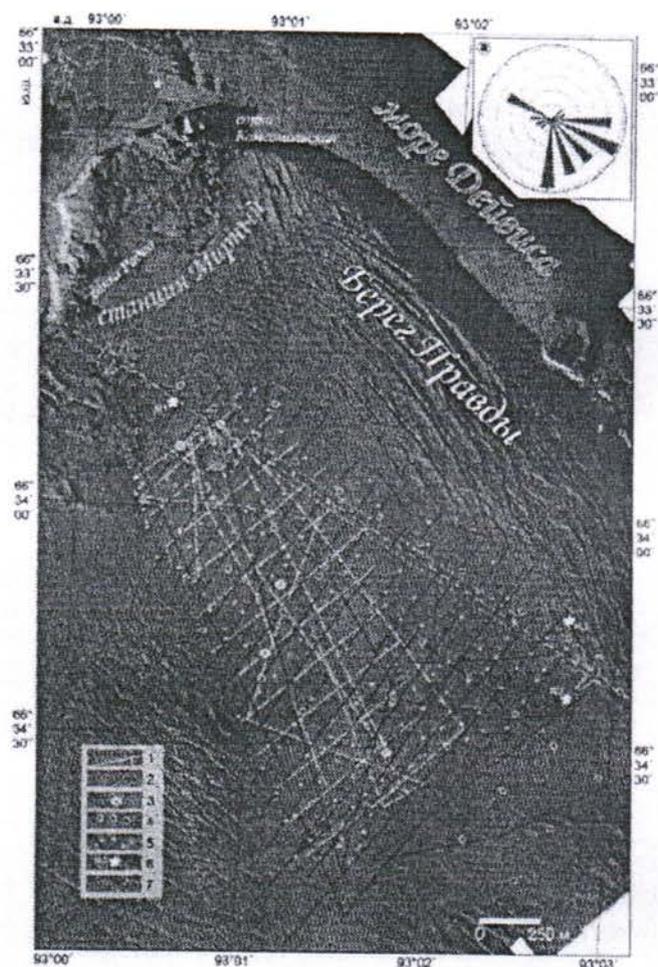
Рисунок 2. Схема расположения работ в районе станции Мирный

Для восстановления аэродрома и авиационной службы станции Мирный, в течение летних полевых сезонов 59-61 РАЭ (2013-2016 гг.) были осуществлены сначала рекогносцировочные работы, а затем масштабные гляцио-геофизические инженерные изыскания. Они включали в себя аэрофотосъёмку, керновое бурение, установку вех для изучения характера течения ледника, и электромагнитные зондирования [2-6]. Последние составляли основу работ, поскольку именно они позволяют оперативно выявлять особенности строения приповерхностной части ледника, включая скрытые трещины [3,5,9,10,13,14]. Схема расположения работ представлена на рис. 2.

В ходе следующего полевого сезона 60-й РАЭ (2014/15 г.) была выполнена площадная георадарная съёмка масштаба 1: 15 000 на территории 1700×800 м (рис. 2). Общая протяжённость георадарных маршрутов составила около 20 пог. км. Работы выполнялись аналогичными приборами одновременно на двух частотах: 270 МГц и 900 МГц. Планово-высотная привязка осуществлялась с помощью приёмоиндикатора GARMIN GPSmap 60 с выносной антенной GA 25MCX. В качестве транспортного средства использовался снегоход «Росомаха». Георадарная съёмка предварялась опытно-методическими работами, направленными на выяснение возможностей используемой аппаратуры для выявления трещин. Они выполнялись на одной из них на частотах 270 МГц, 400 МГц и 900 МГц. Результаты работ показали пригодность аппаратуры для решения поставленных задач [3,5].

- 1 — георадарные маршруты 60-й РАЭ (2014/15 г.);
- 2 — георадарные маршруты 61-й РАЭ (2015/16 г.);
- 3 — пункты кернового бурения;
- 4 — вехи для изучения динамики ледника;
- 5 — пункты пенетрометрических измерений;
- 6 — пункты выполнения опытно-методических работ;
- 7 — границы посадочной площадки.

На врезке *a* приведена роза ветров, построенная по метеоданным за четыре летних месяца 2014 г. (январь, февраль, ноябрь и декабрь)

Помимо геодезических и гляциологических исследований, они включали в себя повторную площадную георадарную съёмку масштаба 1:10 000 на территории примерно 2 км×1,3 км (см. рис. 2), для выполнения которой применялась та же аппаратура и транспортное средство, что и раньше. Общий объём работ для каждого георадара составил 40,2 км.

Съёмка сопровождалась многочисленными опытно-методическими работами (рис. 2), направленными на выяснение вопросов формирования отражённых сигналов от трещин с различными характеристиками [2-5].

Георадарная съёмка включала в себя детальное изучение посадочной площадки. На её территории выполнено 19 маршрутов. Один из них расположен вдоль посадочной площадки (см. рис. 2). На рис. 4 приведены временные георадарные разрезы, полученные в результате лоцирования на частотах 900 МГц (секция а) и 270 МГц (секция б).

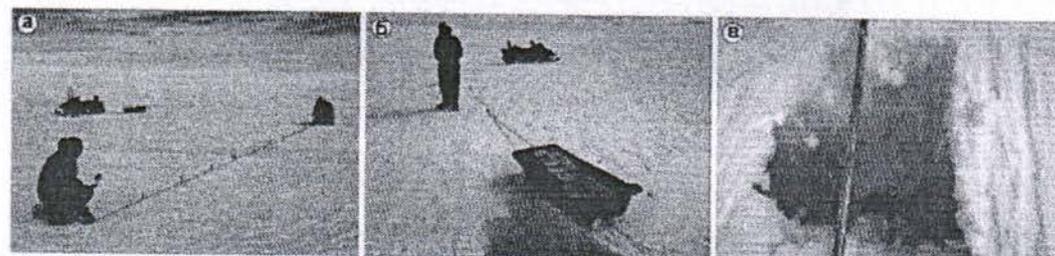
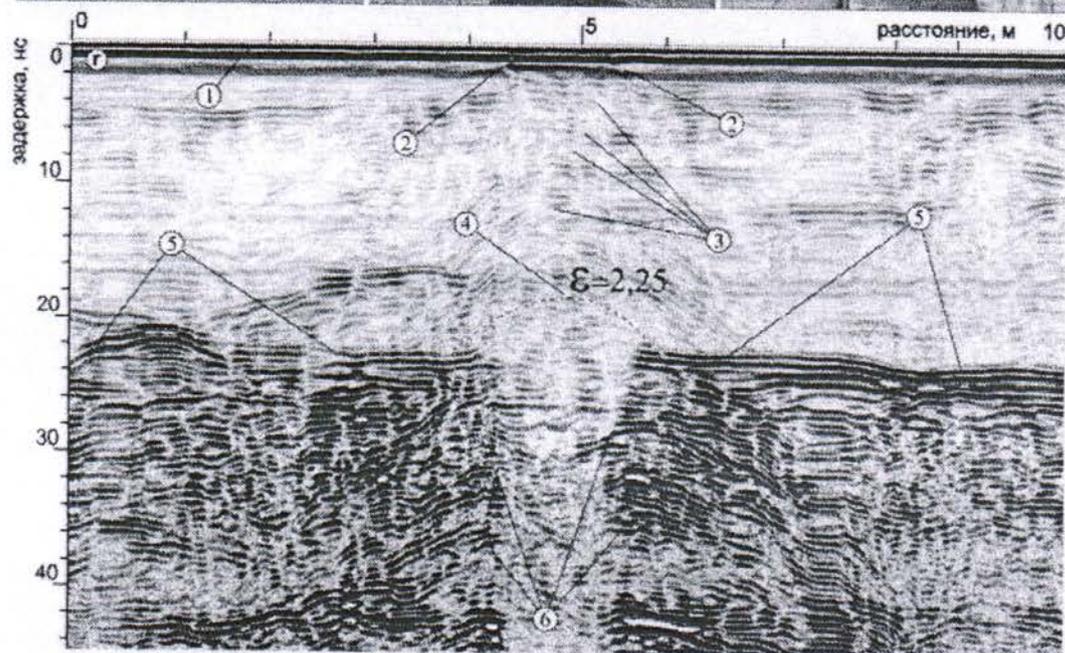
Рисунок 3. Трещина в районе трассы следования СГП «Прогресс–Восток» (а) и временной георадарный разрез, полученный при её лоцировании (б)

В частности, они выполнялись на трещине шириной около 1,5 м (полигон R2, рис. 2), сформированной в снежно-фирновой толще, через которую был размечен маршрут общей длиной 10 м (рис. 3а).

- 1 — прямая волна;
- 2 — отражение, соответствующее положению трещины;
- 3 — мозаичный характер отражений внутри трещины;
- 4 — отражение, сформированное от куска плотного снега или фирна;
- 5 — граница между снежно-фирновой толщей и ледниковым льдом;
- 6 — дифрагированные волны, сформированные от участков стенок трещины, расположенной в ледниковом льду.

Теоретический годограф дифрагированной волны показан пунктиром.

Положение полигона показано на рис. 2

Его середина соответствовала центру видимой части трещины. Вдоль маршрута выполнялось лоцирование на частотах 270 МГц и 900 МГц (рис. 3б).

После завершения работ трещина была вскрыта. Визуальное обследование показало, что её приповерхностная часть была забита снегом примерно на 2 м (рис. 3в).

На временном георадарном разрезе (рис. 3г) наблюдается интенсивное отражение 1, сформированное зондирующим импульсом. Границы трещины маркируются нарушениями слоистости снежно-фирновой толщи 2. Ввиду того, что стенки рельефны, а диэлектрическая проницаемость снега не сильно отличается от воздуха, дифрагированные волны от её стенок практически не наблюдаются. Мозаичная структура волнового поля внутри трещины 3 указывает на то, что она частично забита снегом и кусками слежавшегося фирна, что и наблюдалось при её вскрытии. Один из таких кусков сформировал дифрагированную волну 4, по которой выполнены расчёты кинематических характеристик среды. Теоретический годограф лучше всего совпадает с зарегистрированным, при диэлектрической проницаемости равной 2,25. Это соответствует скорости распространения электромагнитных волн 20,0 см/нс [2]. Интенсивное отражение 5 маркирует границу между снежно-фирновой толщей и ледниковым льдом. Твёрдость и диэлектрическая проницаемость среды увеличивается. Это приводит к тому, что стенки трещины становятся менее рельефными, а отражение более контрастным, что ведёт к уверенной регистрации дифрагированных волн 6. К сожалению, они не поддаются обчёту, что может быть связано с конфигурацией границы раздела [2].

Таким образом, трещины, как и любые другие неоднородности значимых размеров, формируют дифрагированные волны. Их обчёт в рамках модели слоисто-наклонной среды позволяет сформировать кинематическую модель и пересчитать временной разрез в глубинный. Поскольку район работ изобилует трещинами, эта методика была применена и позволила, в конечном итоге, сформировать схему значений диэлектрической проницаемости снежно-фирновой толщи и определить её толщину. Выяснено, что последняя изменяется в пределах от нуля (т.н. «голубой лёд» в зонах абляции) до 40 м. Диэлектрическая проницаемость варьирует в пределах от 1,43 до 3,08, при среднем значении 2,13 [4]. Наименьшие значения соответствуют покрову с наименьшей плотностью снега [11].

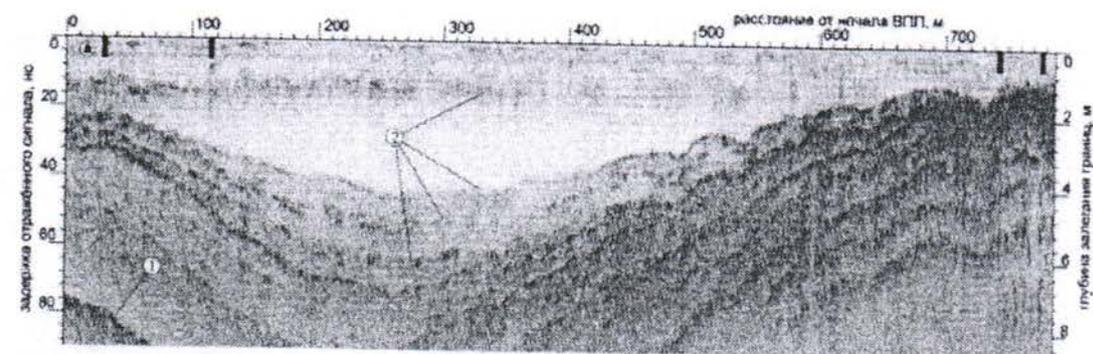
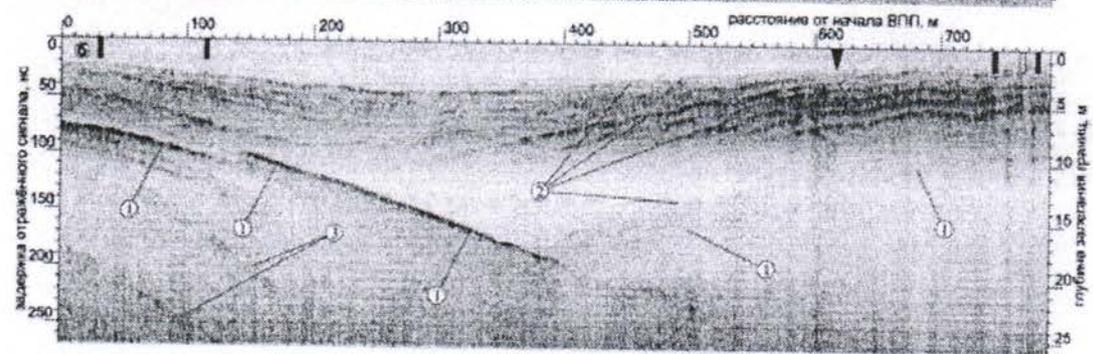
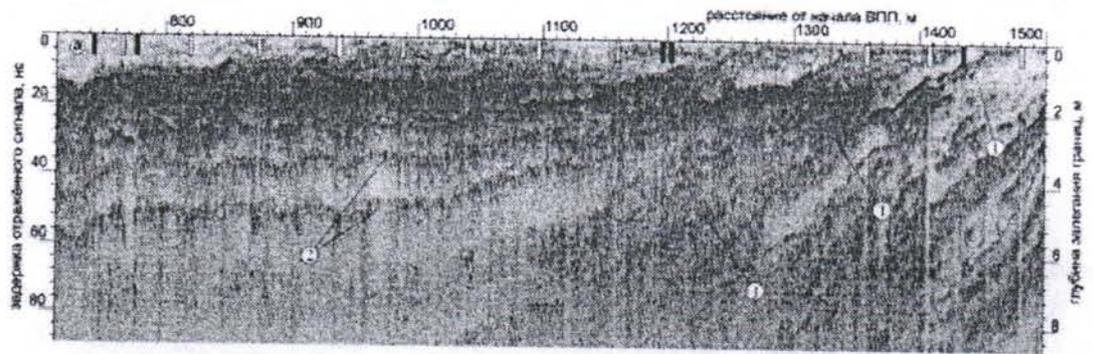
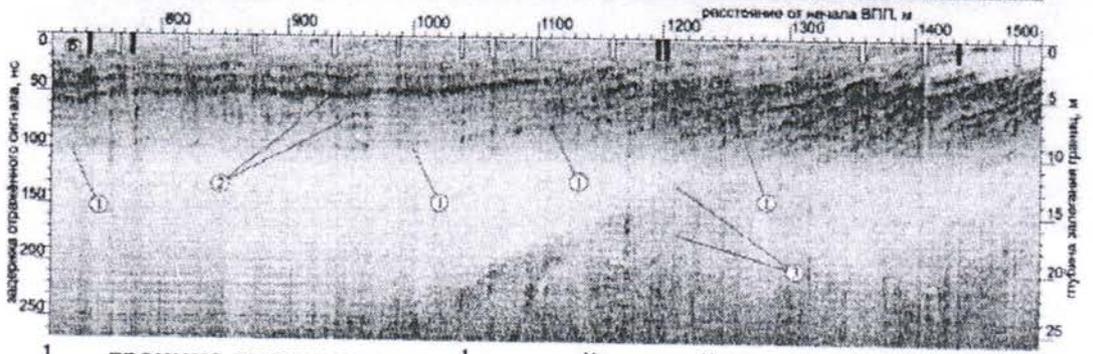
Рисунок 4. Временной георадарный разрез вдоль взлётно-посадочной
 полосы, выполненный на частотах 900 (а) и 270 МГц (б)

Согласно полученным данным, граница между снежно-фирновой толщей и ледниковым льдом 1 (см. рис. 4) залегает на глубинах до 20 м.

- 1 — граница между снежно-фирновой толщей и ледниковым льдом;
- 2 — отражения от слоёв, сформированных в снежно-фирновой толще;
- 3 — отражения от слоёв ледникового льда;

типы трещин: открытая шириной до 30 см (чёрный треугольник);
 заполненная снегом шириной до 30 см (чёрный прямоугольник); шириной от
 30 до 150 см с мостом, толщиной более 1 м (белый прямоугольник)

Это значение достигается на удалении около 400 м от начала ВПП. Отражения 2 связаны с особенностями строения снежно-фирновой толщи, и подтверждаются данными кернового бурения [2,4]. Отражения 3 обусловлены слоистостью ледникового льда.

В пределах первых 700 м ВПП наблюдаются лишь отдельные трещины шириной до 30 см, перекрытые достаточно мощными снежными мостами, ввиду чего они визуальны не прослеживаются на поверхности ледника. Как показывает опыт, они опасности не представляют, поскольку могут быть легко заделаны. Далее до конца ВПП появляется значительное число трещин, что указывает на смену динамического режима. Кроме того, их ширина также возрастает, иногда до 150 см. Однако при этом они перекрыты мостами сильно фирнизированного снега толщиной более 1 м, ввиду чего они также не представляют опасности [2,4,5].

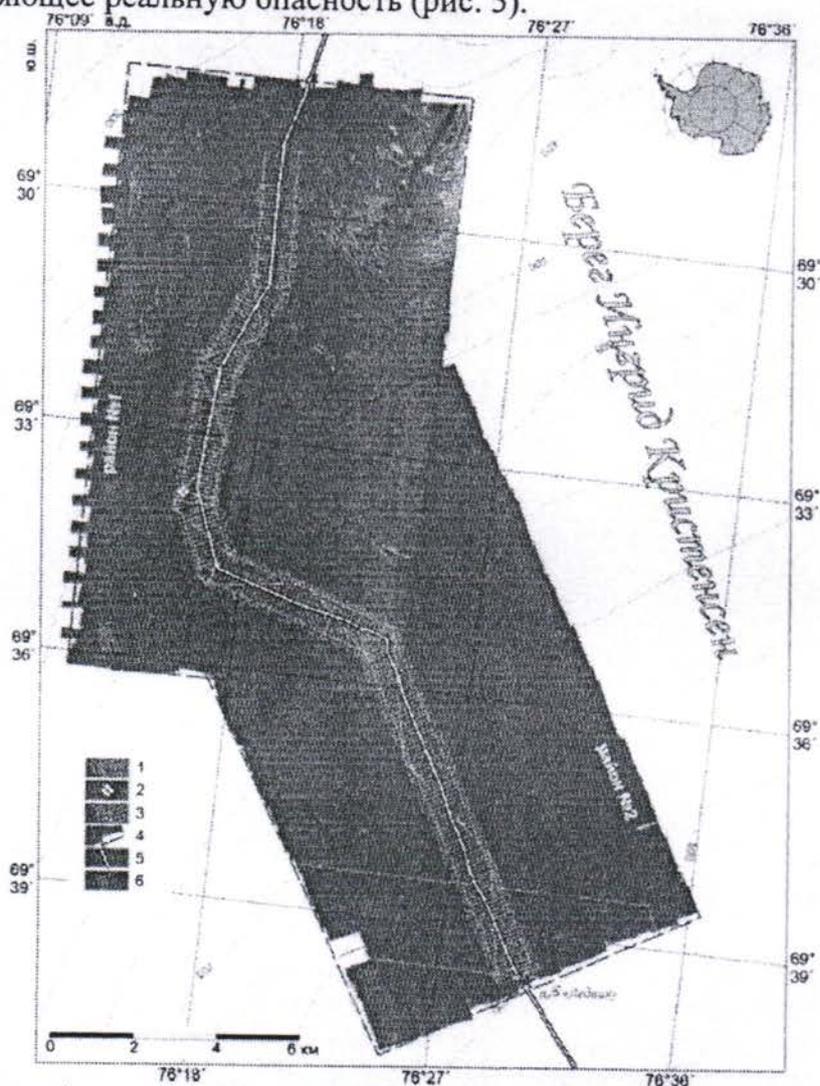
вышеизложенного, рядовые маршруты располагались субортогонально ей (рис. 5). В ходе работ было выполнено 240 рядовых, 12 секущих и 10 диагональных маршрутов. Их общая протяжённость составила 315 пог. км. Плановая привязка пунктов зондирования осуществлялась по GPS с помощью приёмоиндикатора GARMIN GPSmap 60 с выносной антенной GA 25MCX.

Анализ полученных георадарных данных, а также материалов аэрофотосъёмки показал, что в коридоре шириной около полукилометра в разные стороны от трассы следования СГП есть лишь одно место, представляющее реальную опасность (рис. 5).

- 1 — трещины, выявляемые по аэрофотосъёмке;
 - 2 — место проведения ОМР (широкие трещины);
 - 3 — положение георадарных маршрутов 61-й РАЭ;
 - 4 — районы аэрофотосъёмки 61-й РАЭ;
 - 5 — трасса следования СГП;
 - 6 — изогипсы высот дневной поверхности в метрах; сечение изолиний 100 м
- Рисунок 5. Схема расположения работ сезона 61-й РАЭ в районе трассы следования СГП

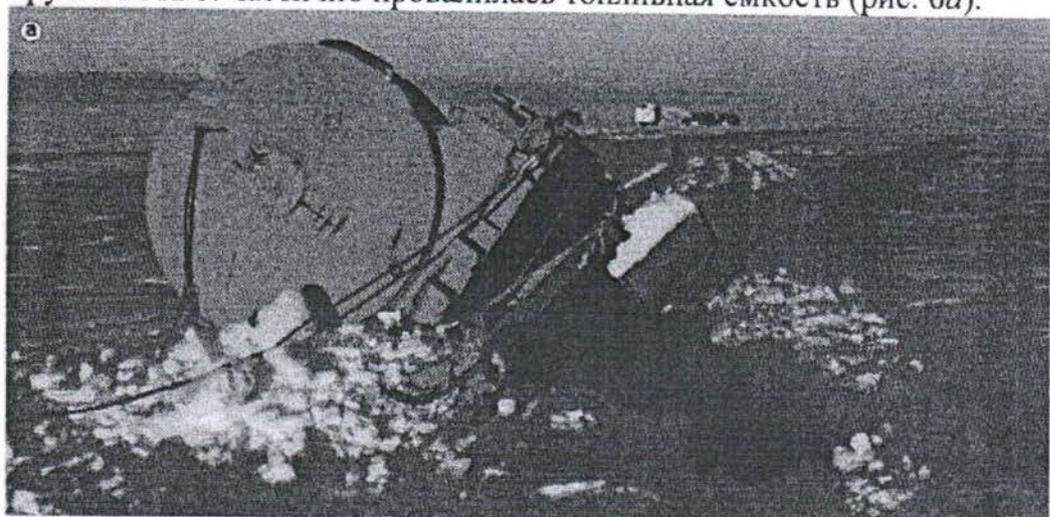
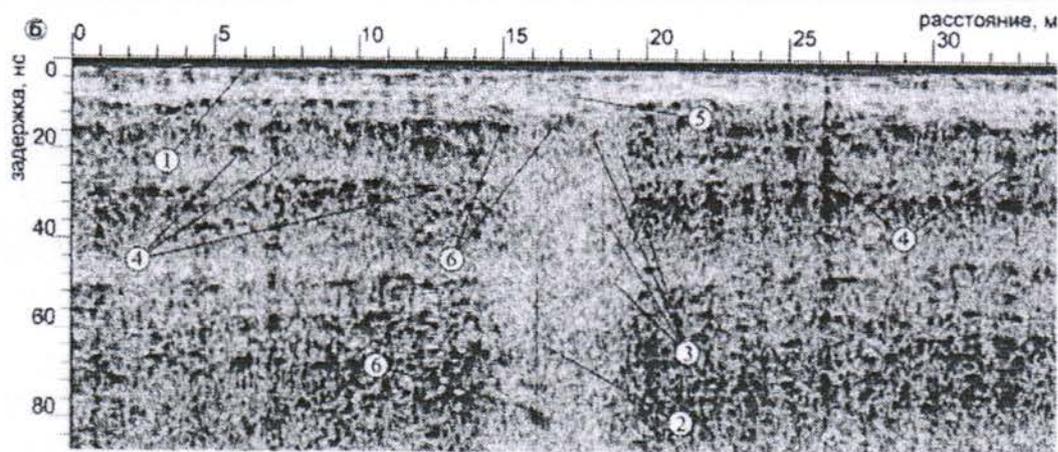
Рисунок 6. Трещина в районе трассы следования СГП «Прогресс-Восток» (а) и временной георадарный разрез, полученный при её лоцировании (б)

На одной из широких трещин в сезон 61-й РАЭ были выполнены опытно-методические работы. Они проводились на обширной трещине, в которую в 2012 г. частично провалилась топливная ёмкость (рис. 6а).

- 1 — прямая волна;
 2 — значимое ослабление отражённых импульсов, связанное с наличием трещины;
 3 — дифрагированные волны, сформированные фрагментами стенок трещины;
 4 — отражения, сформированные трещинами с относительно ровными стенками;
 5 — отражение от нижней границы снежного моста;
 6 — отражения, сформированные от нависающих (предположительно ледовых) козырьков, или разрушенных фрагментарных снежно-ледовых мостов

На рис. 6б, в качестве примера, представлен временной разрез, полученный при её пересечении. Зондирование осуществлялось на частоте 900 МГц. Интенсивное отражение 1 сформировано зондирующим импульсом. В центральной части разреза отчётливо наблюдается значимое ослабление отражённых импульсов 2, связанное с наличием трещины. Её ширина составляет около 5 м.

Дифрагированные волны 3, сформированные стенками трещины, выражены слабо. Это отличает её от остальных 4, расположенных по соседству с ней, что связано, прежде всего, с рельефной формой стенок. Кроме того, они сформированы менее диэлектрически контрастной, чем лёд, снежно-фирновой толщей.

Трещина перекрыта снежным мостом, толщина которого, согласно прямым измерениям, составляет около 80 см. Отражение 5, достаточно отчётливо наблюдаемое на задержке 8,06 нс, связано с его нижней частью. В этом случае, диэлектрическая проницаемость снега составляет 2,3. Это соответствует скорости распространения электромагнитных волн в среде 19,9 см/нс. Аналогичные значения для снежно-фирновой толщи были получены исполнителями в районе станции Мирный (см. выше).
